Ο ναός του
Αγίου Νικολάου
στο Καμπινάρι Πλάτσας

The Church of
Hagios Nicholaos
at Kampinari, Platsa

Το έργο «Στερέωση και συντήρηση τοιχογραφιών και γλυπτού διακόσμου Ι.Ν. Αγίου Νικολάου στο Καμπινάρι Πλάτσας» υλοποιήθηκε με αυτεπιστασία από την Εφορεία Αρχαιοτήτων Μεσσηνίας (πρώην 26η ΕΒΑ). Εντάχθηκε με προϋπολογισμό 330.000 ευρώ στον άξονα προτεραιότητας «08-Αειφόρος Ανάπτυξη και Ποιότητα Ζωής Πελοποννήσου» του Ε.Π. Δυτικής Ελλάδας – Πελοποννήσου – Ιονίων Νήσων 2007-2013 και είχε διάρκεια 48 μήνες, από 1-1-2011 έως 31-12-2014.

The project “Consolidation and Conservation of Wall Paintings and Sculpted Decoration in the Church of Hagios Nicholas at Kampinari, Platsa” was implemented under the direct supervision of the Ephorate of Antiquities of Messinia (former 26th EBA). It was included with a budget of 330,000€ in the priority axis “08-Sustainable Development and Quality of Life of the Peloponnese” of the Operational Programme West Greece – Peloponnese – Ionian Islands 2007-2013 and lasted 48 months, from 1-1-2011 to 31-12-2014.

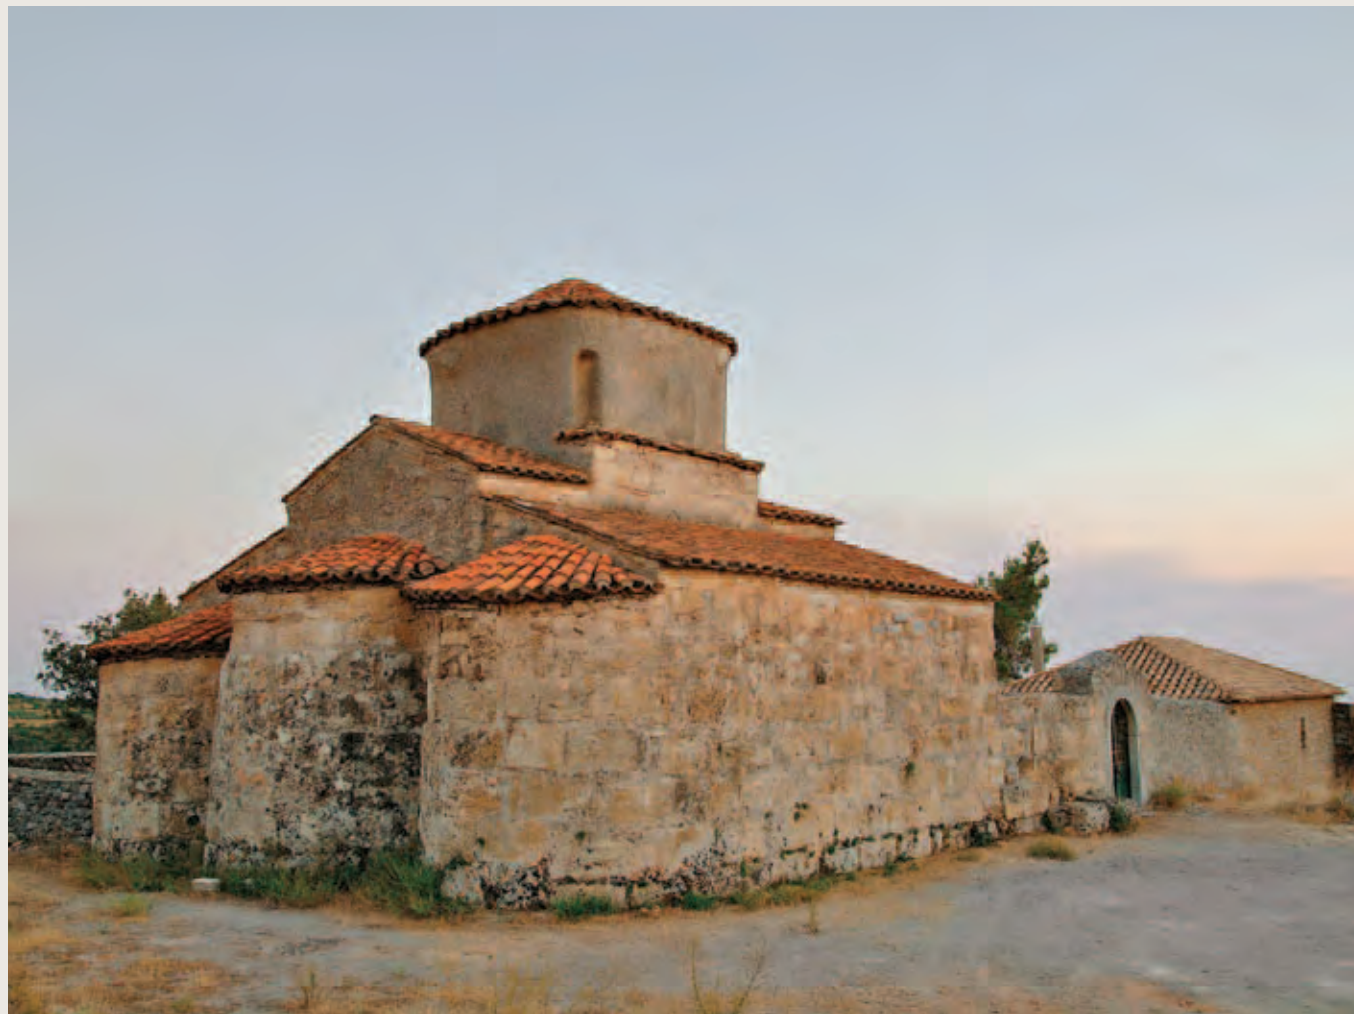
Ο ναός του αγίου Νικολάου πριν από τις εργασίες αποκατάστασης
The church of Hagios Nicholaos before restoration

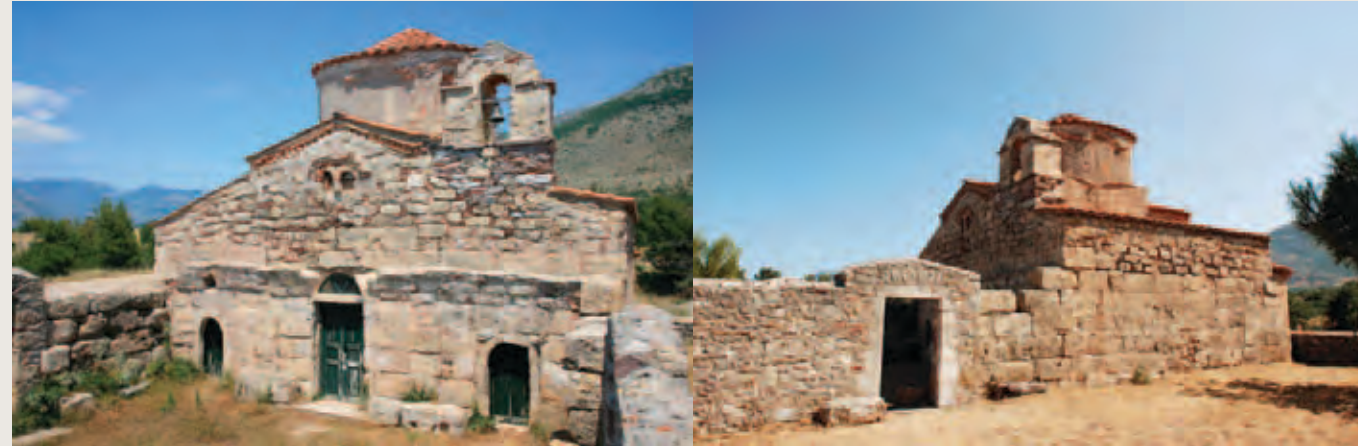
Δυτική όψη. Πριν από τις εργασίες
West facade. Before restoration

Νότια όψη. Πριν από τις εργασίες
South facade. Before restoration

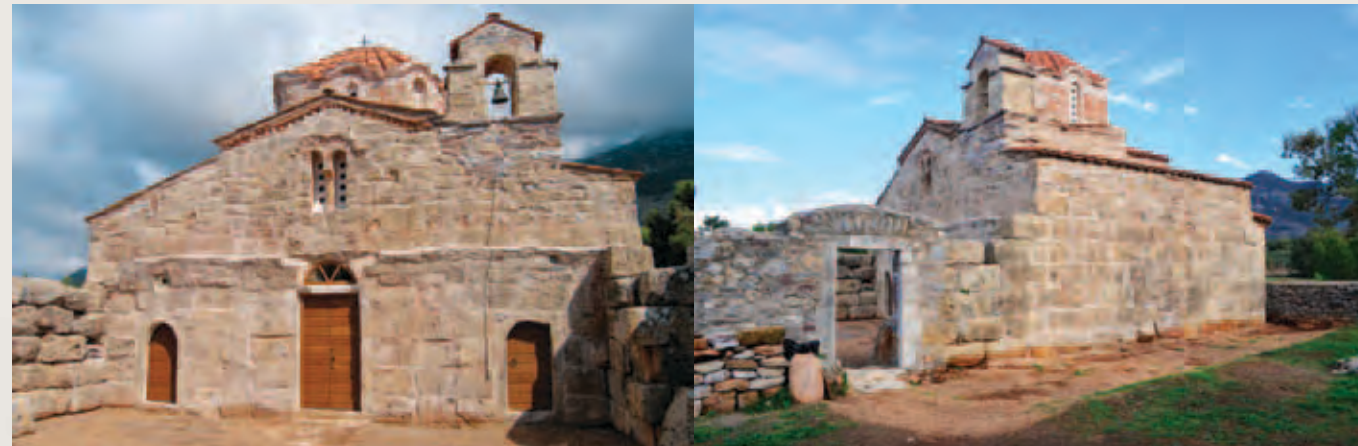
Δυτική όψη. Μετά τις εργασίες
West facade. After restoration

Νότια όψη. Μετά τις εργασίες
South facade. After restoration

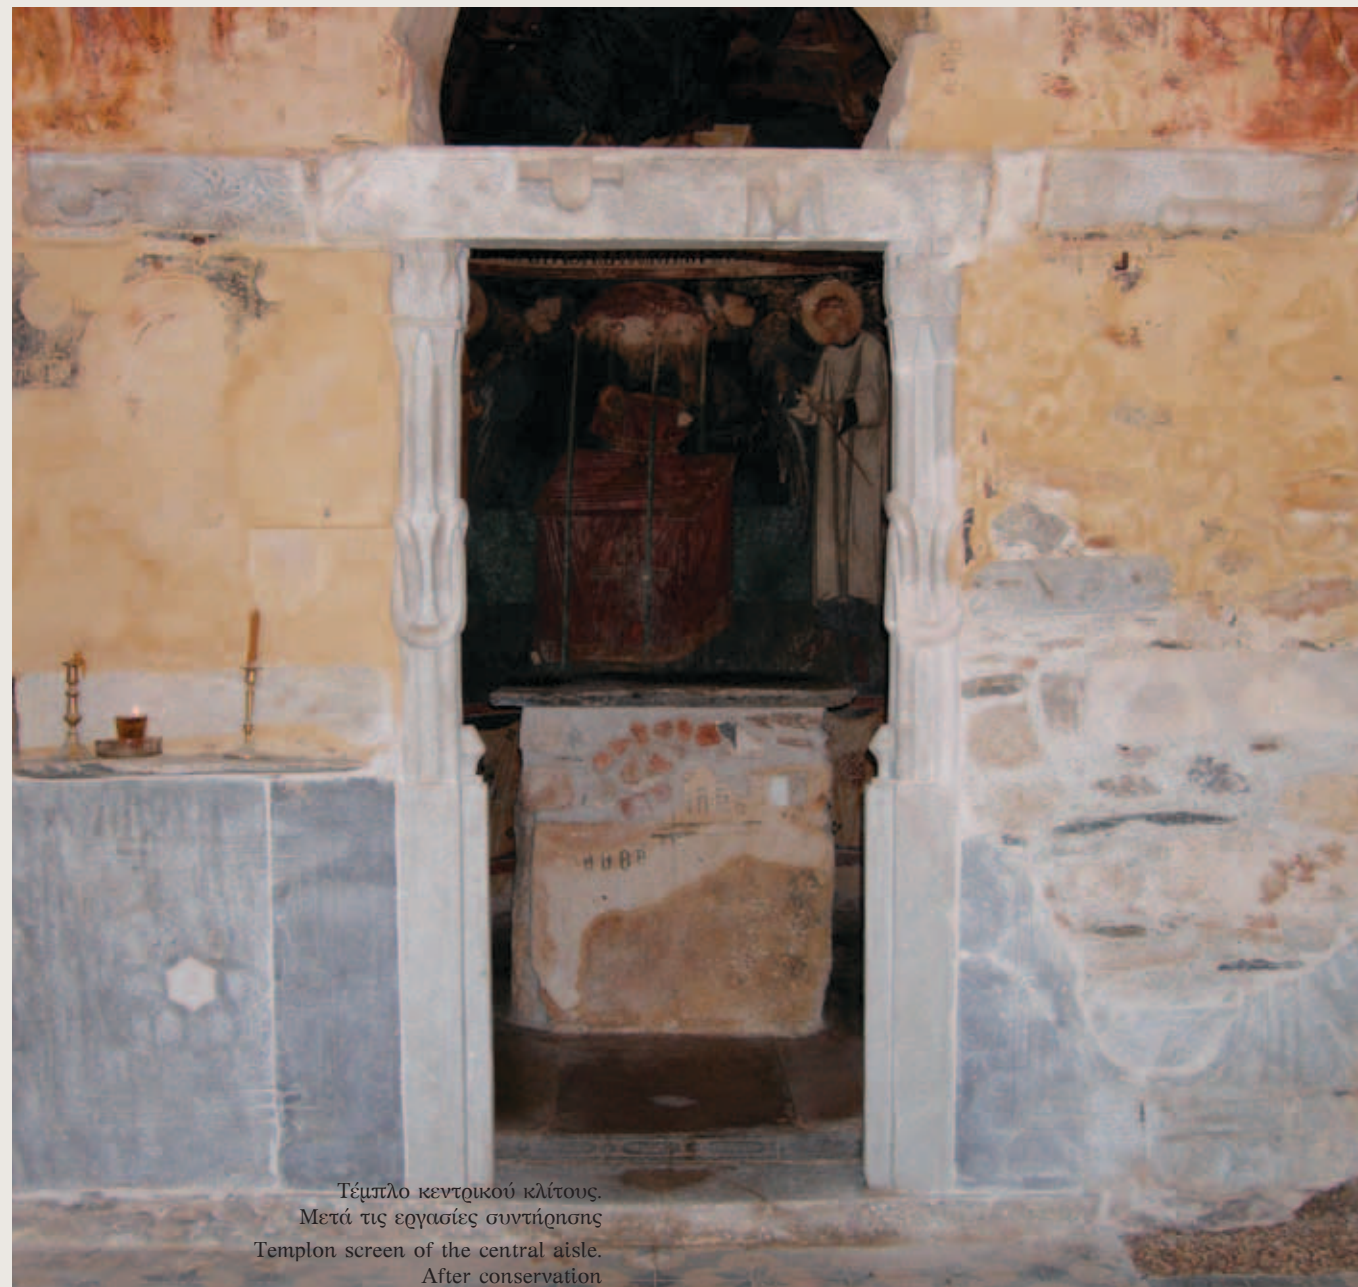
Τέμπλο κεντρικού κλίτους.
Μετά τις εργασίες συντήρησης
Templon screen of the central aisle.
After conservation

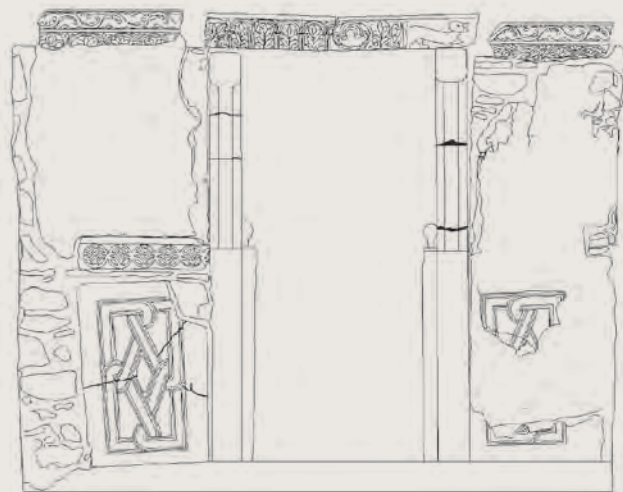
Σχεδιαστική αποτύπωση των γλυπτών του τέμπλου του βόρειου κλίτους μετά τις εργασίες συντήρησης.
Drawing of the north aisle's sculpted decoration, after it's conservation

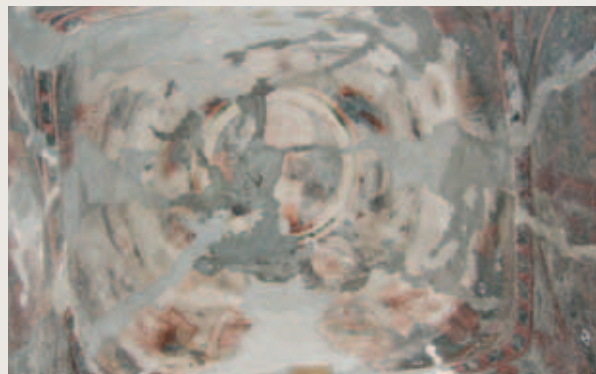
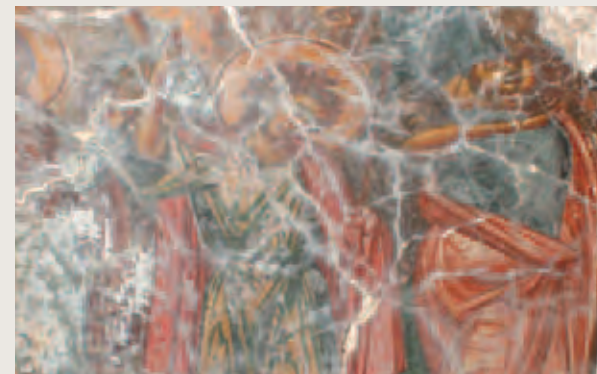
Ο τρούλος του ναού αντιμετώπιζε σοβαρά στατικά και μορφολογικά προβλήματα, είχε υποστεί μεγάλες ρηγματώσεις και είχε αλλοιωθεί από πολλές μεταγενέστερες επεμβάσεις και επισκευές. Το σύνολο του ζωγραφικού διακόσμου είχε υποστεί μεγάλες φθορές, ενώ παρατηρούνταν έντονες επικαθίσεις αλάτων, απώλειες μεγάλων τμημάτων ζωγραφικής επιφάνειας, κυρίως στον τρούλο και στα χαμηλά τμήματα των πλάγιων τοίχων, αλλά και απώλειες του υποστρώματος λόγω της υγρασίας και των σεισμικών καταπονήσεων της λιθοδομής. Ο γλυπτός διάκοσμος είχε εξολοκλήρου ασβεστοχρισθεί, τα επιστύλια είχαν υποστεί μεγάλες φθορές, ενώ η γενικότερη κατάσταση των τέμπλων δεν ανταποκρινόταν στην αρχική τους μορφή.

Ο τρούλος πριν και μετά τις εργασίες συντήρησης
The dome before and after conservation

The dome of the church presented serious problems with regard to its statics and form. It was badly cracked and had been altered by many later interventions and repairs. The wall paintings had suffered considerable damage. There were observed marked incrustations of salts, as well as losses of large areas of the paint surface, mainly in the dome and in the lower parts of the side walls, and also losses of the under-layer, due to damp and to the impact of earthquakes on the masonry. The sculpted decoration had been totally whitewashed. The epistyles had suffered major damage and the general state of the templon screens bore little relation to their original form.

- Αποκατάσταση του τυμπάνου του τρούλου με καθαίρεση μεταγενέστερων τσιμεντοκονιαμάτων, τοπικές λιθосуμπληρώσεις, αρμολογήματα, ενέματα, διάνοιξη των αρχικών τεσσάρων παραθύρων του και κατασκευή και τοποθέτηση λίθινων φραγμάτων στα ανοίγματα.

- Εξυγίανση της στέγης του τρούλου με αποκατάσταση του αρχικού γείσου και ανακεράμωση με κεραμίδες βυζαντινού τύπου και, στη συνέχεια, επιλεκτική αντικατάσταση των σπασμένων κεραμιδιών της υπόλοιπης στέγης του ναού.

- Restoration of the tympanum of the dome by removing later cement mortars, completions of stonework locally, pointing of joints, injections, opening of its original four windows and construction and positioning of stone closures in the openings.

- Consolidation of the roof of the dome by restoring the original cornice and retiling with tiles of Byzantine type, followed by the selective replacement of the broken tiles on the rest of the roof of the church.

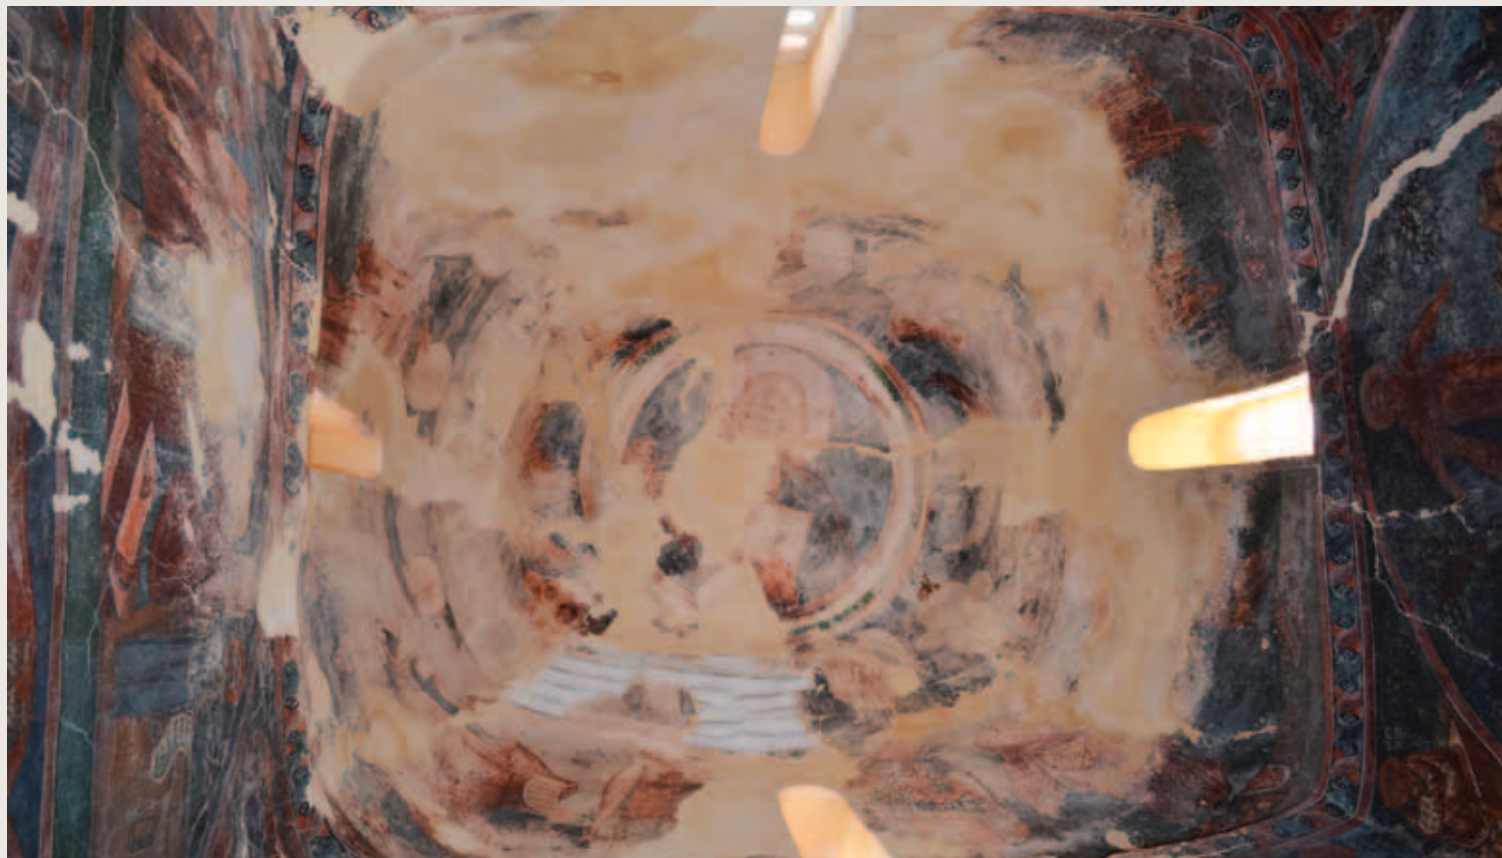
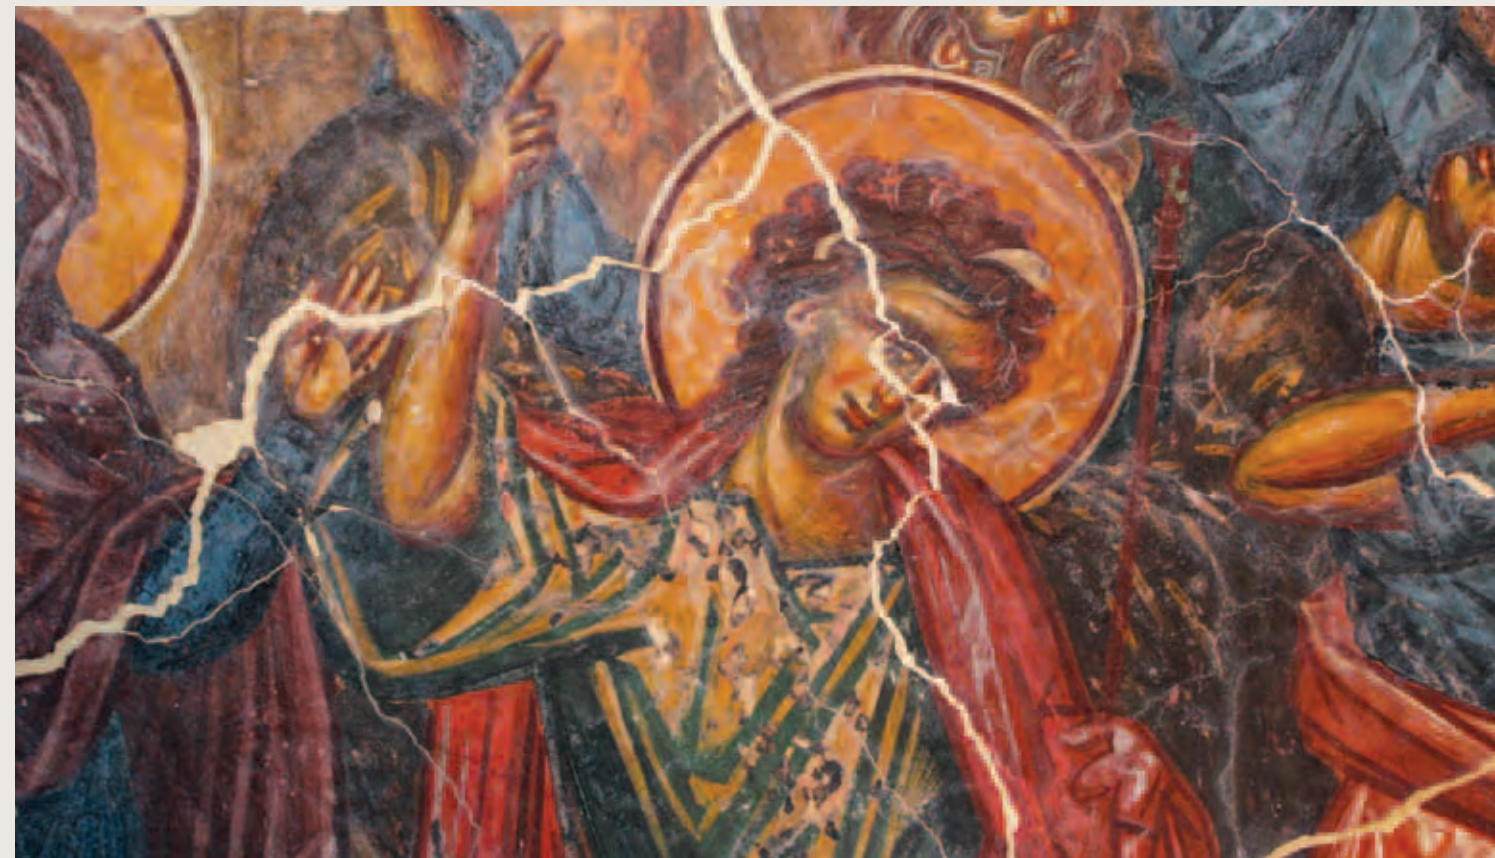
Λεπτομέρεια από την Ανάληψη. Πριν και μετά τις εργασίες συντήρησης
Ascension (detail). Before and after conservation

- Καθαίρεση με μηχανικό τρόπο των νεώτερων επιχρισμάτων ασβέστη και των επιχρισμάτων τσιμεντοκονίας από τις τοιχογραφημένες επιφάνειες.
- Στερεώσεις των σαθρών κονιαμάτων και των σπαραγμάτων τοιχογραφίας που αποκαλύφθηκαν.

- Περιμετρικές συγκρατήσεις (στεφανώματα) των σπαραγμάτων τοιχογραφίας με νέο κονίαμα, συμβατό με το αρχικό.
- Πλήρωση των κενών και των ρωγμών με νέο κονίαμα, συμβατό με το αρχικό.

- Removal by mechanical means of the later coats of whitewash and coats of cement mortar from the surfaces with wall-paintings.
- Consolidation of the crumbly plaster and fragments of wall-paintings that were revealed.

- Fixing of the wall-painting fragments by surrounding them with new plaster, compatible with the original.
- Filling in of gaps and cracks with new plaster, compatible with the original.

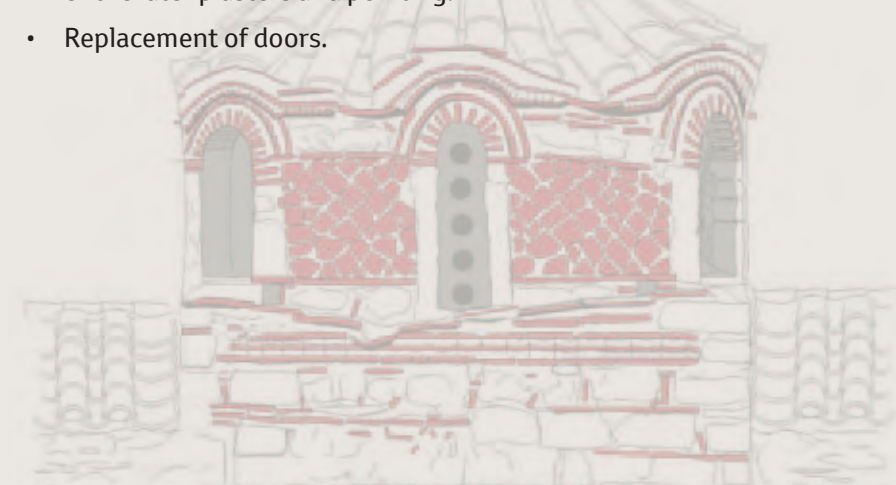
Ο τρούλος κατά τη διάρκεια των εργασιών
εξυγίανσης θολοδομίας και αποκατάστασης
The dome during the restoration works
