# Αποκατάσταση Αγίας Σοφίας Λαγκάδας Restoration of Hagia Sophia in Lagada

ΥΠΟΥΡΓΕΙΟ ΠΟΛΙΤΙΣΜΟΥ ΚΑΙ ΑΘΛΗΤΙΣΜΟΥ  
26η ΕΦΟΡΕΙΑ ΒΥΖΑΝΤΙΝΩΝ ΑΡΧΑΙΟΤΗΤΩΝ  
ΚΑΛΑΜΑΤΑ 2013

**Αγία Σοφία  
Λαγκάδας  
Μεσσηνιακής Μάνης**

Αποκατάσταση ναού  
και περιβάλλοντος χώρου  
Συντήρηση τοιχογραφιών

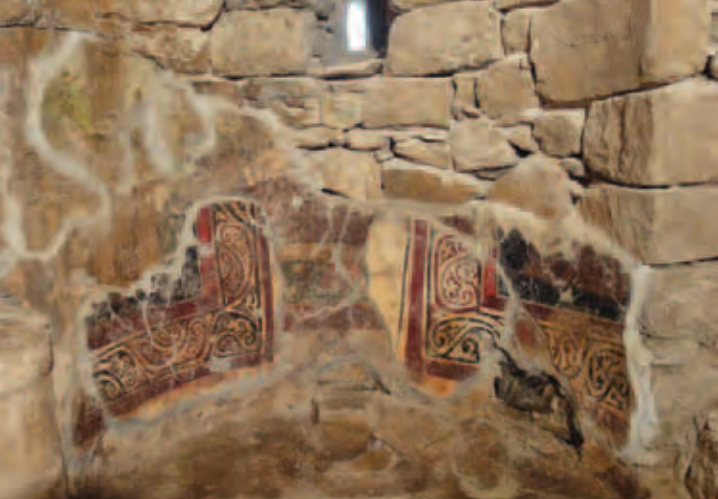
Τα δύο σπαράγματα του εντοίχιου ζωγραφικού διακόσμου στο ημικύλινδρο της αψίδας τα οποία βρεθηκαν κατά τη διάρκεια των εργασιών

The fragments of the two layers of wall-paintings at the semi-cylinder of the apse, revealed during the restoration project

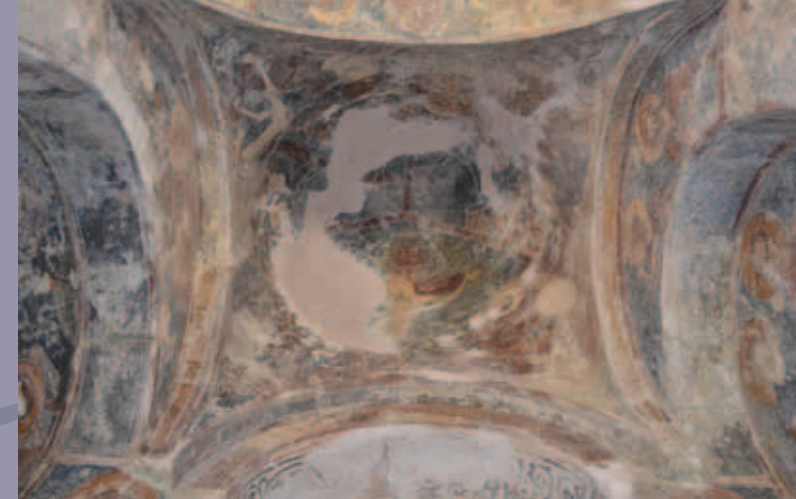
1<sup>ο</sup> φουρνικό: σκηνές της Σταύρωσης, της Ανάστασης και της Βαϊοφόρου

1<sup>st</sup> groin vault: presentation of the Entry to Jerusalem, the Crucifixion and the Resurrection of Christ (Anastasis)

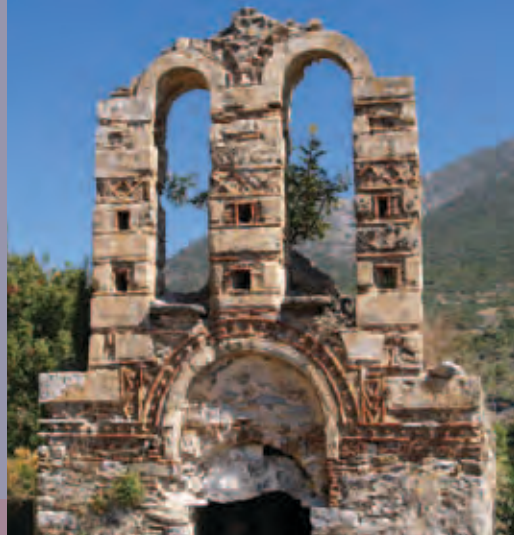
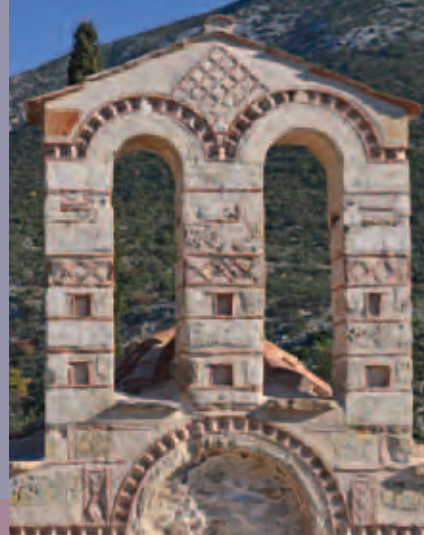
Το τοξωτό δίλοβο κωδωνοστάσιο  
πρίν και μετά την αποκατάσταση

The belfry before and after  
the restoration works

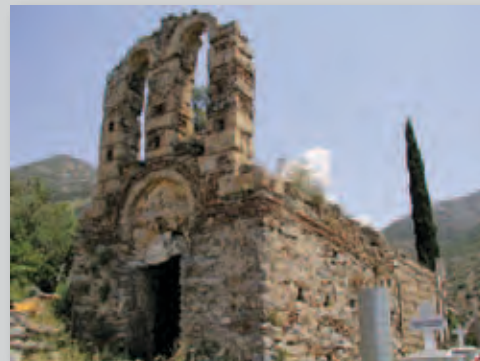
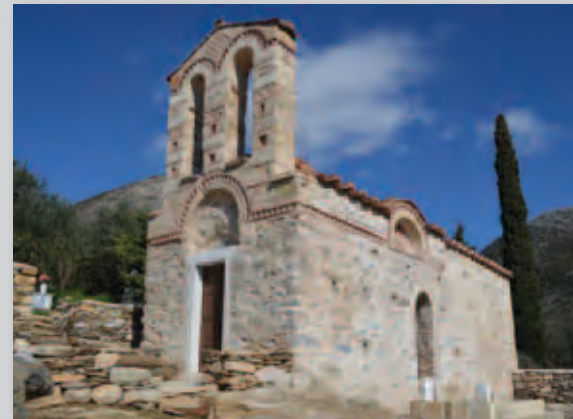
Νοτιοδυτική όψη του ναού.  
Πριν και μετά την αποκατάσταση.

The South - west view of the church.  
Before and after the restoration works

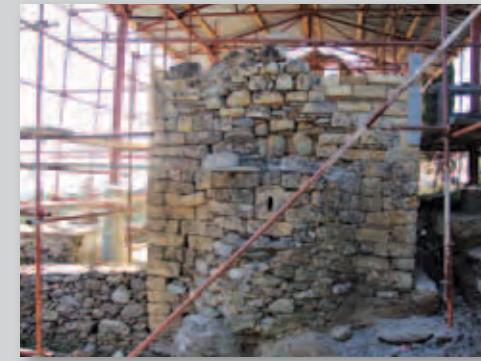
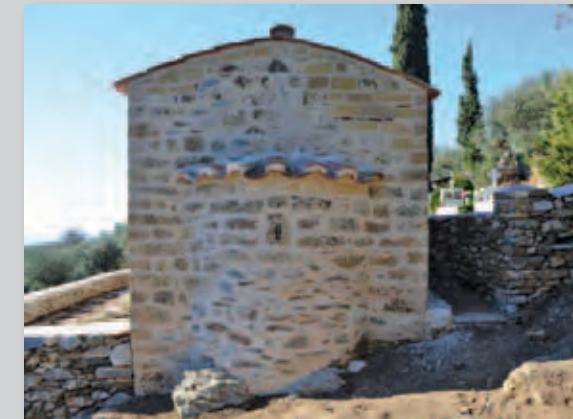
Ανατολική όψη του ναού.  
Πριν και μετά την αποκατάσταση.

The East view of the church.  
Before and after the restoration works

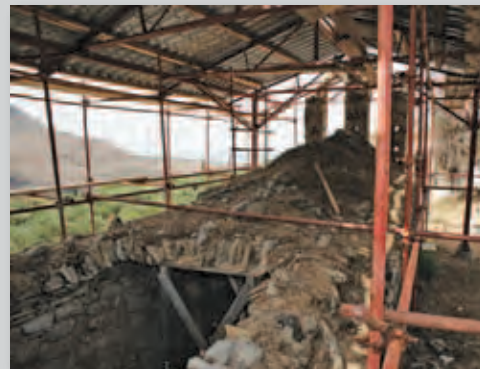
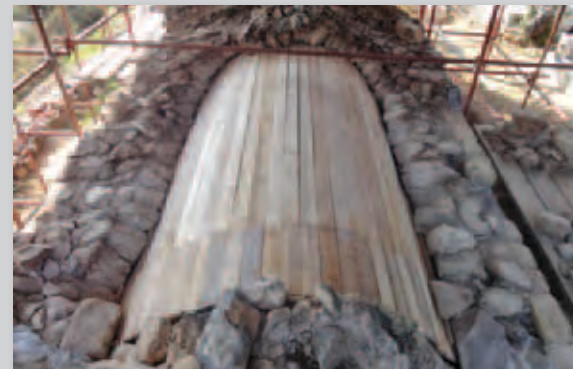
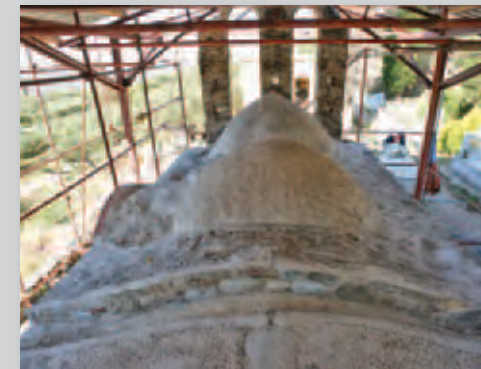
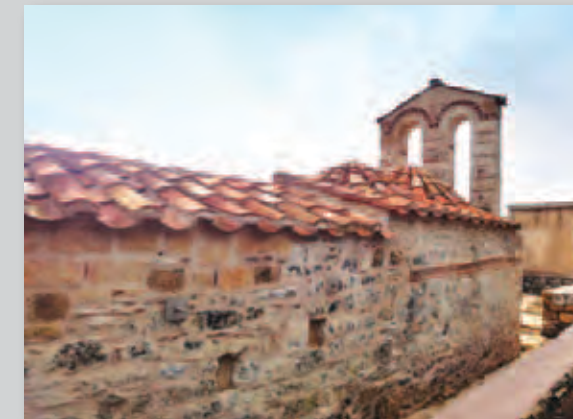
The entire monument suffered serious static problems, both in the eastern part, where a great part of the barrel vault had collapsed, and in the western part at the two pendentive domes and the belfry, while the wall-paintings were heavily damaged.

Ημικυλινδρική  
καμάρα -φουρνικά- στέγη  
Πριν, κατά τη διάρκεια  
και μετά την αποκατάσταση.

Semisercular vault-domes-roof.  
Before, during and after  
the restoration works

- Fieldwork and excavation. Documentation.
- Drainage all around the monument.
- Installation of three metal buttresses to reinforce the stability of the monument.
- Reconstruction of the collapsed eastern barrel-vault.
- Deep joint-filling and grouting with mortar of the same composition with the initial
- Consolidation of the two pendentive domes and retiling of roofs with floating Byzantine tiles
- Installation of stone slab flooring at the western part of the monument.
- Restoration of the original altar with its marble pillar support
- Restoration of the belfry and the blind arch of the south door.

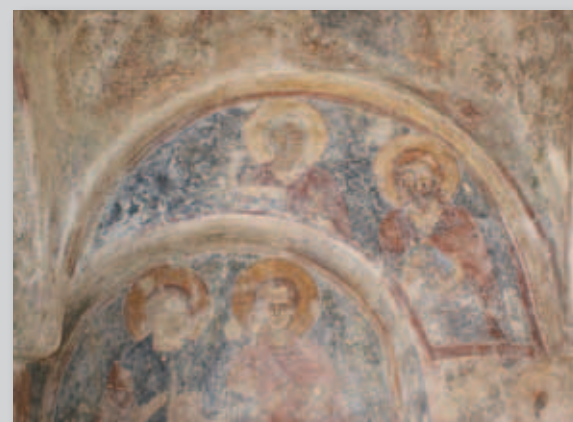
Τέμπλο και χώρος ιερού. Πριν και μετά την αποκατάσταση.

Templon screen and sanctuary. Before and after the restoration works

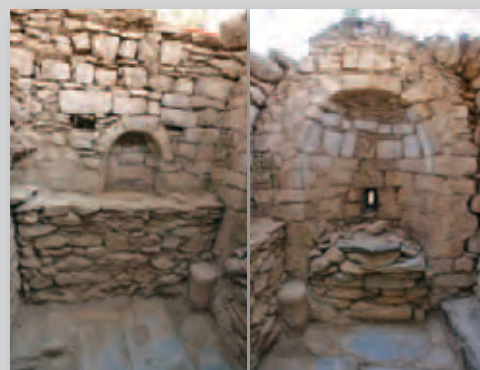
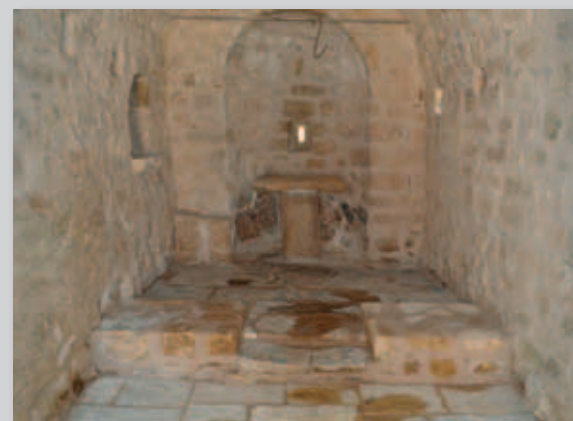
Πρόθεση και Αγία Τράπεζα. Πριν και μετά την αποκατάσταση.

Prothesis and altar. Before and after the restoration works

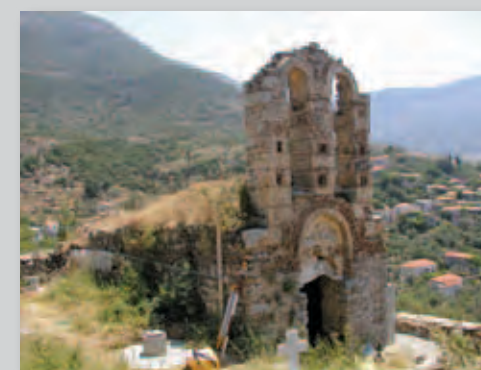
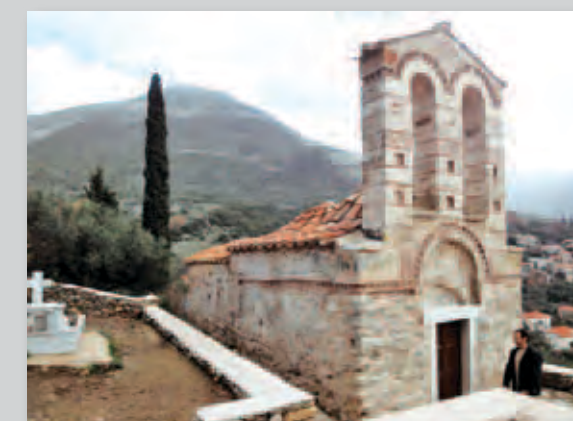
Βορειοδυτική όψη του ναού. Πριν και μετά την αποκατάσταση.

The North - west view of the church. Before and after the restoration works
