ΑΝΔΡΟΜΟΝΑΣΤΗΡΟ ΜΕΣΣΗΝΙΑΣ

ΑΝΑΣΤΗΛΩΣΗ & ΑΝΑΔΕΙΞΗ ΤΟΥ
ΜΟΝΑΣΤΗΡΙΑΚΟΥ ΣΥΓΚΡΟΤΗΜΑΤΟΣ

ANDROMONASTIRO OF MESSENIA

RESTORATION & DISPLAY
OF THE MONASTIC COMPLEX

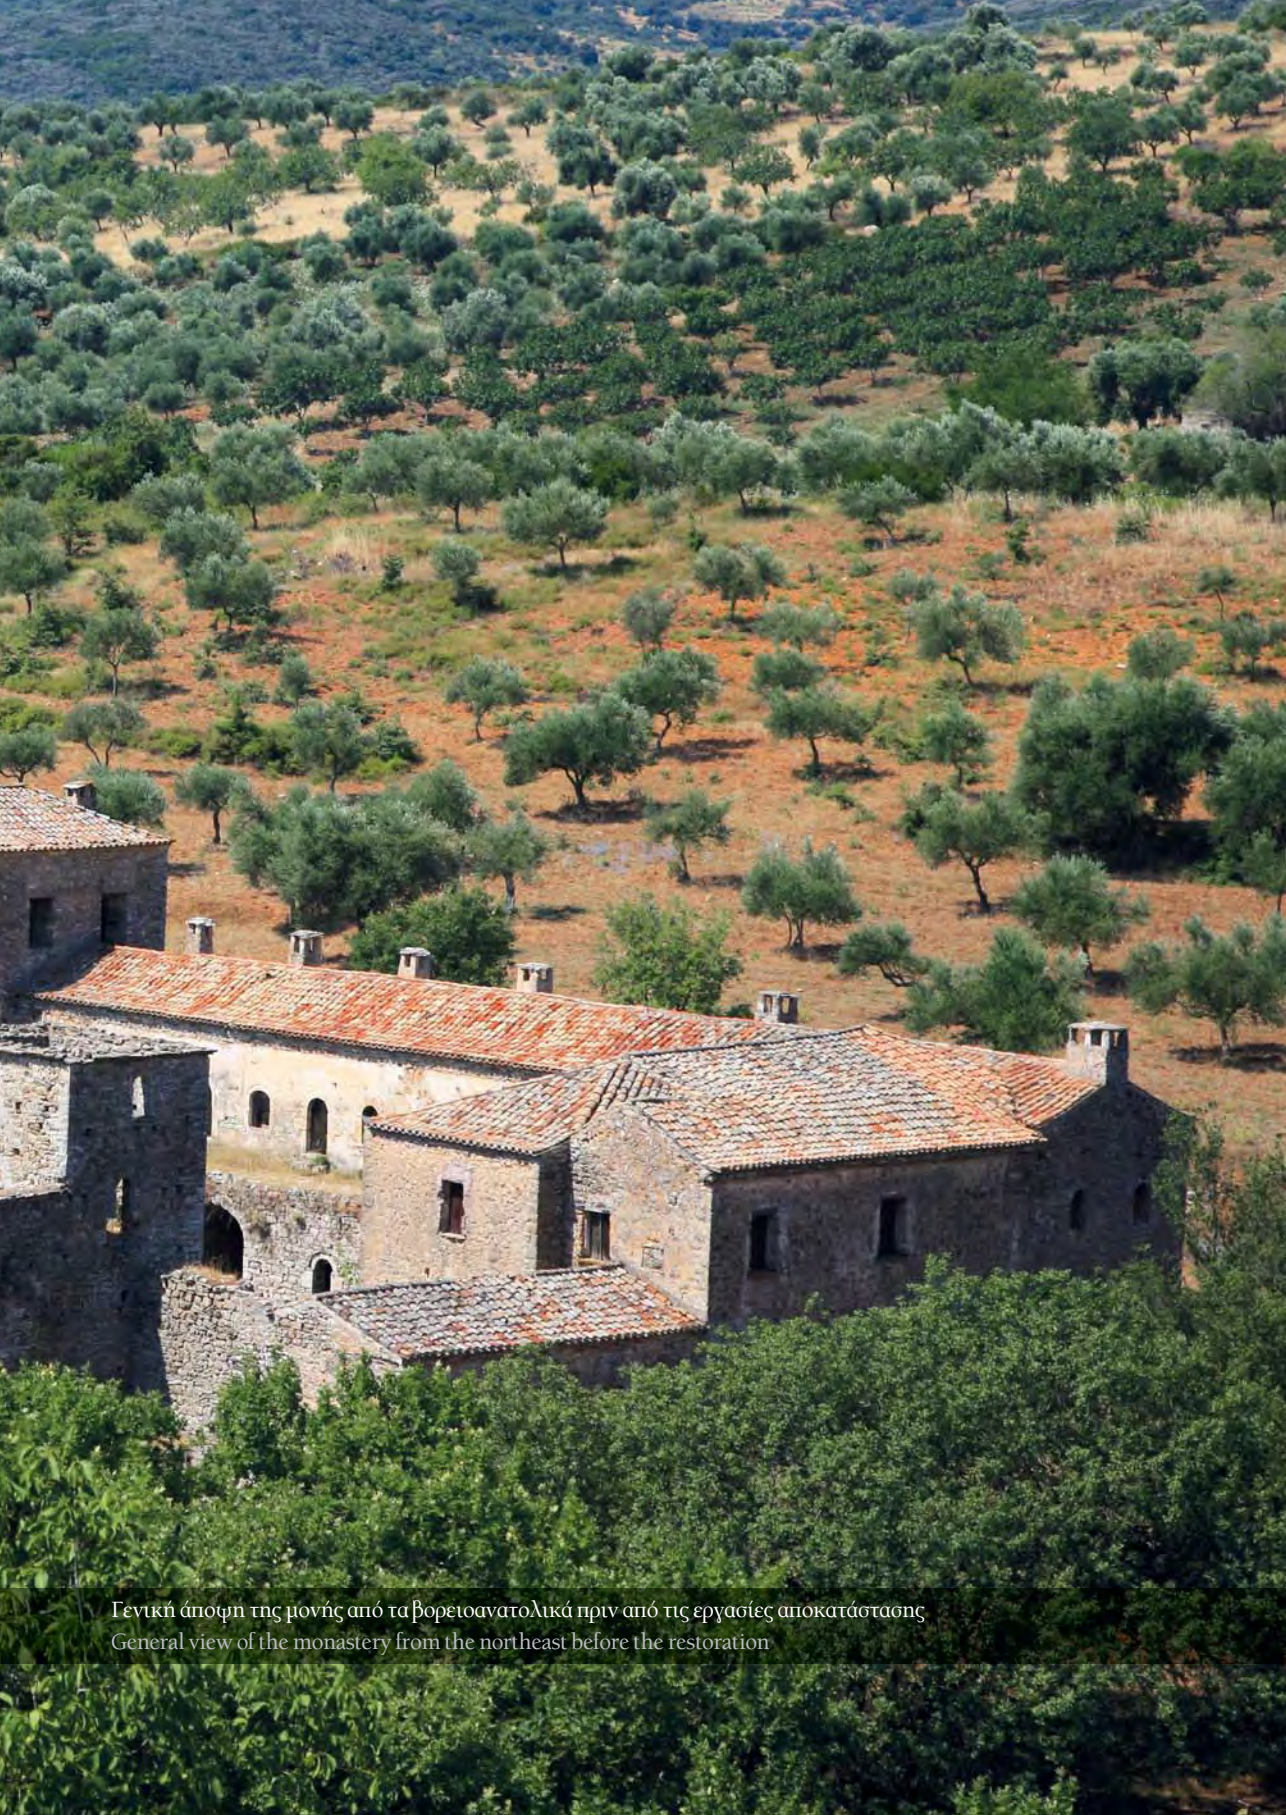
Γενική άποψη της μονής από τα βορειοανατολικά πριν από τις εργασίες αποκατάστασης
General view of the monastery from the northeast before the restoration

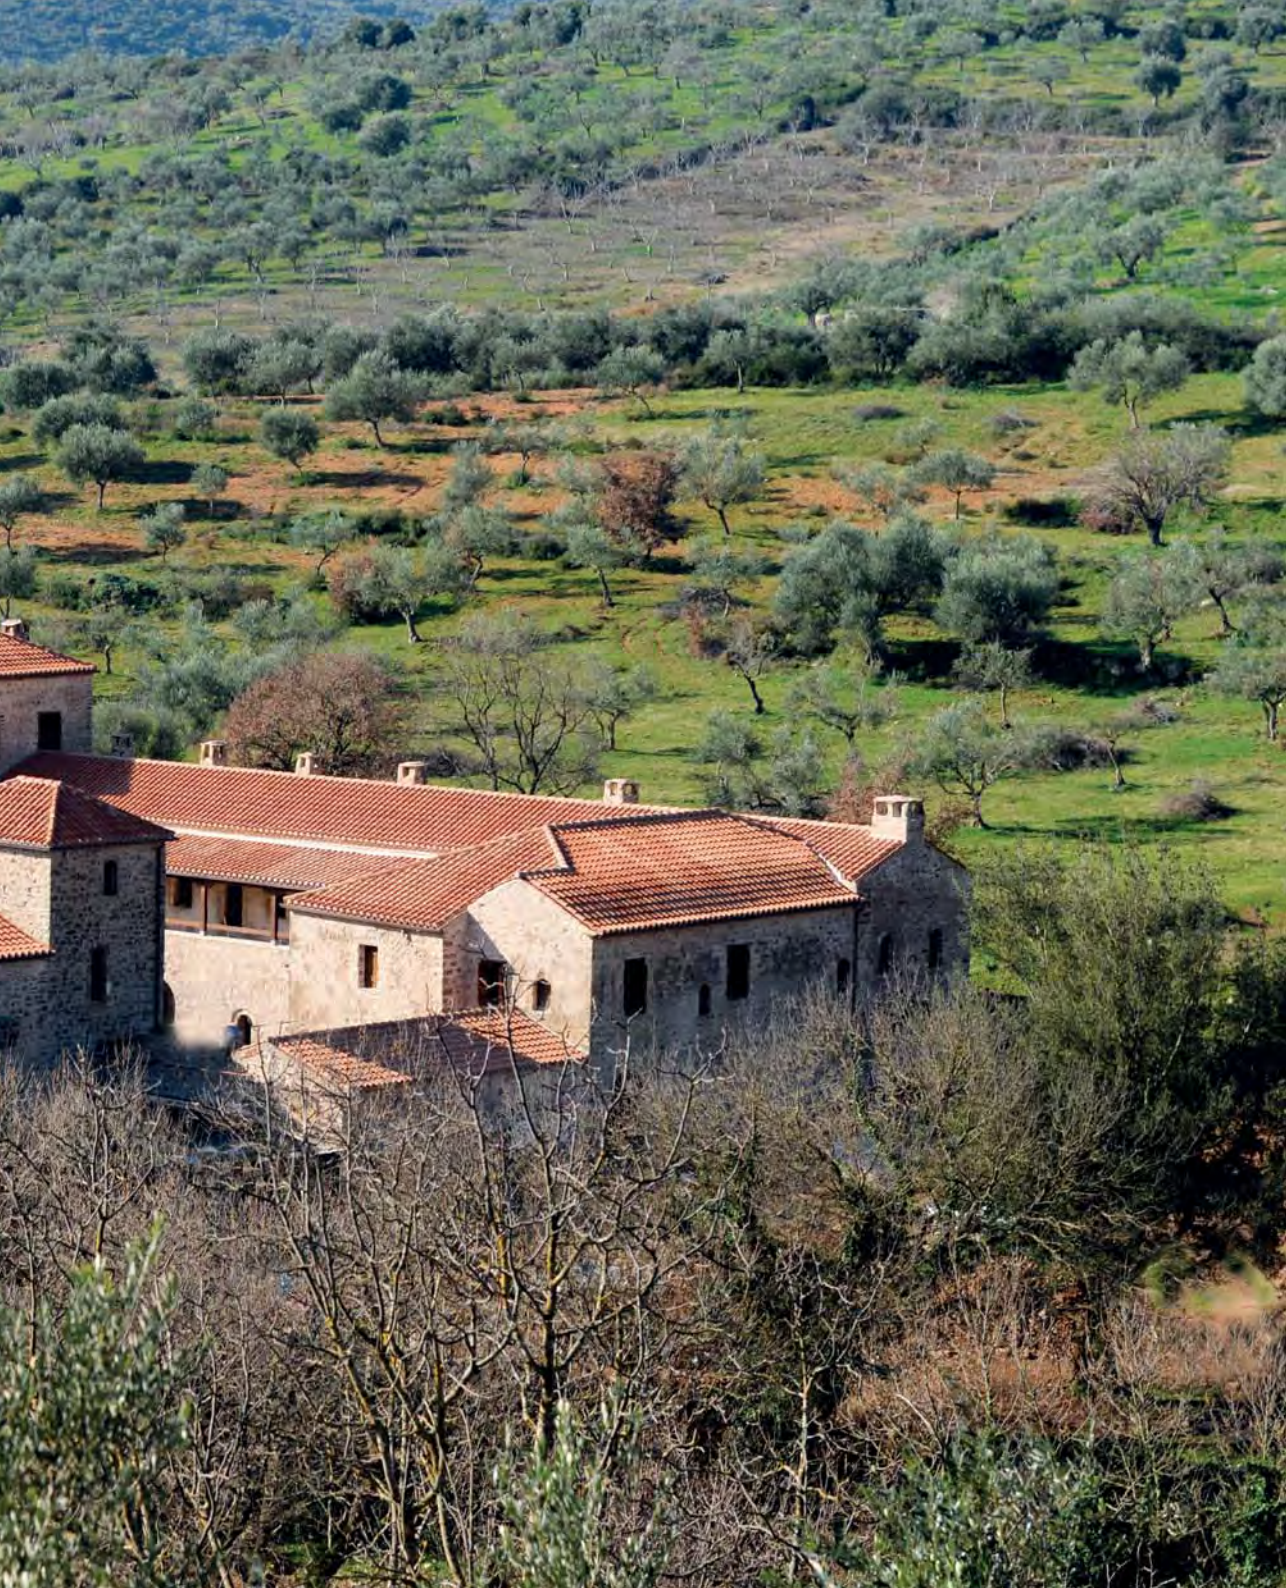
Γενική άποψη της μονής μετά την ολοκλήρωση των αναστηλωτικών εργασιών
General view of the monastery after the restoration

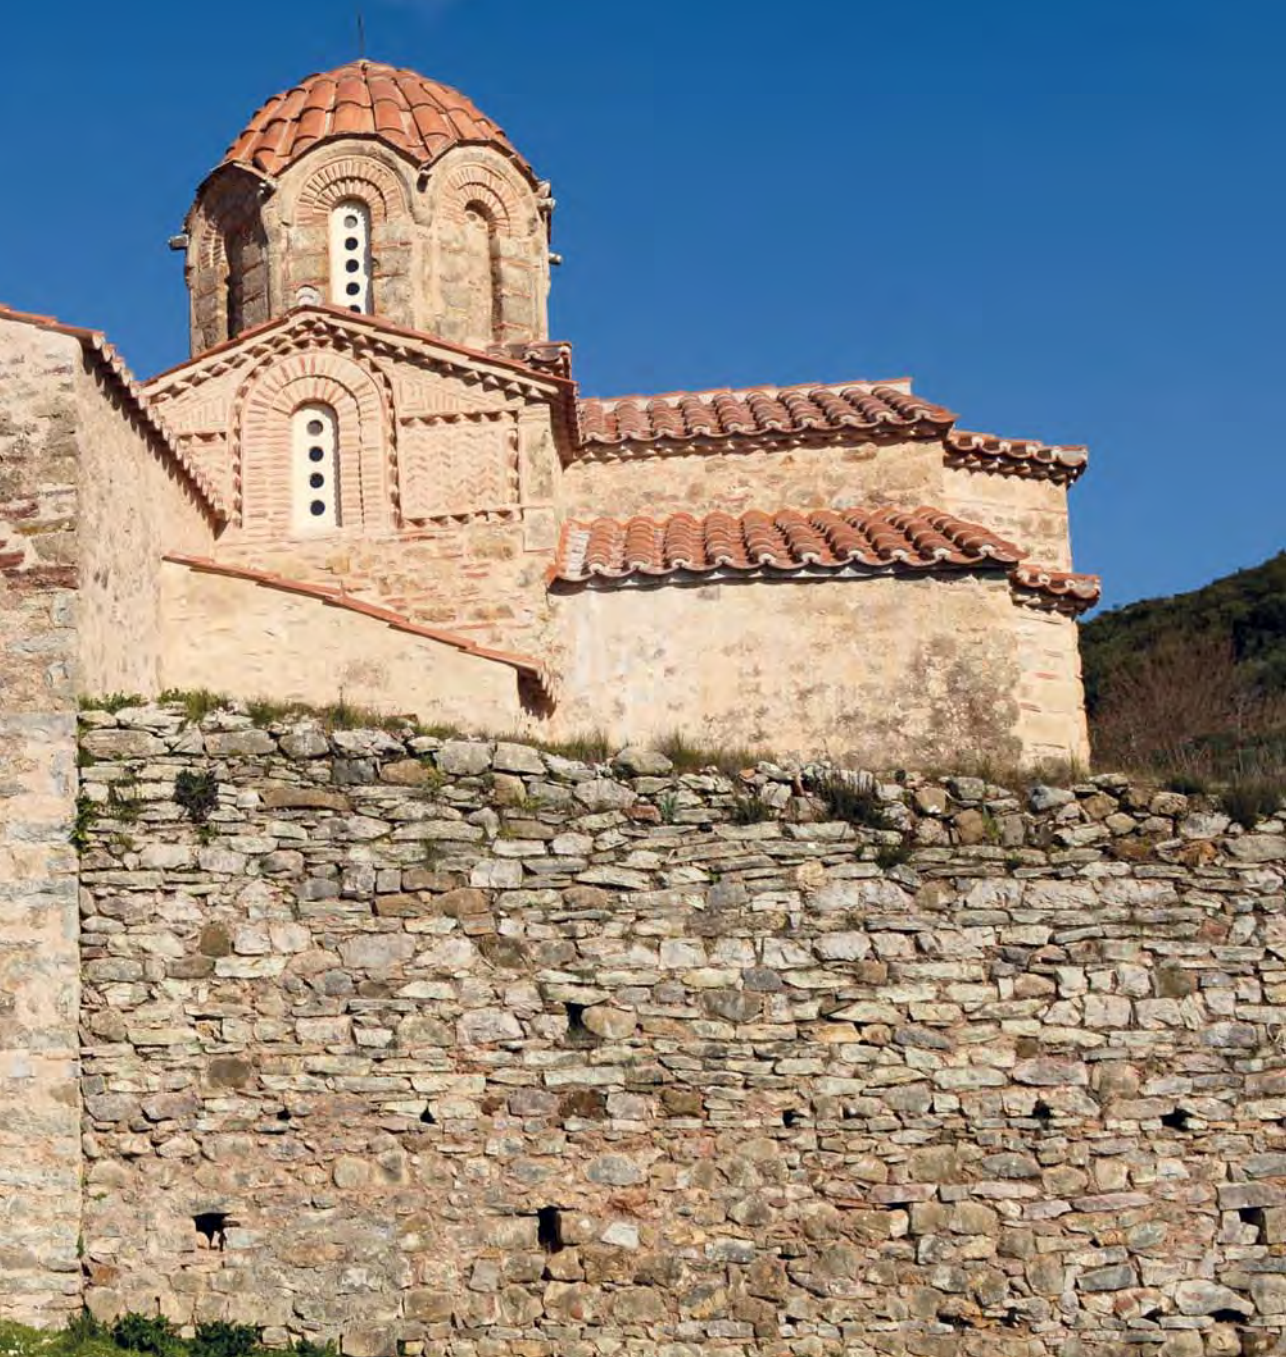
Νότια όψη του καθολικού μετά την ολοκλήρωση των εργασιών αποκατάστασης
Katholikon, view from the south after the restoration

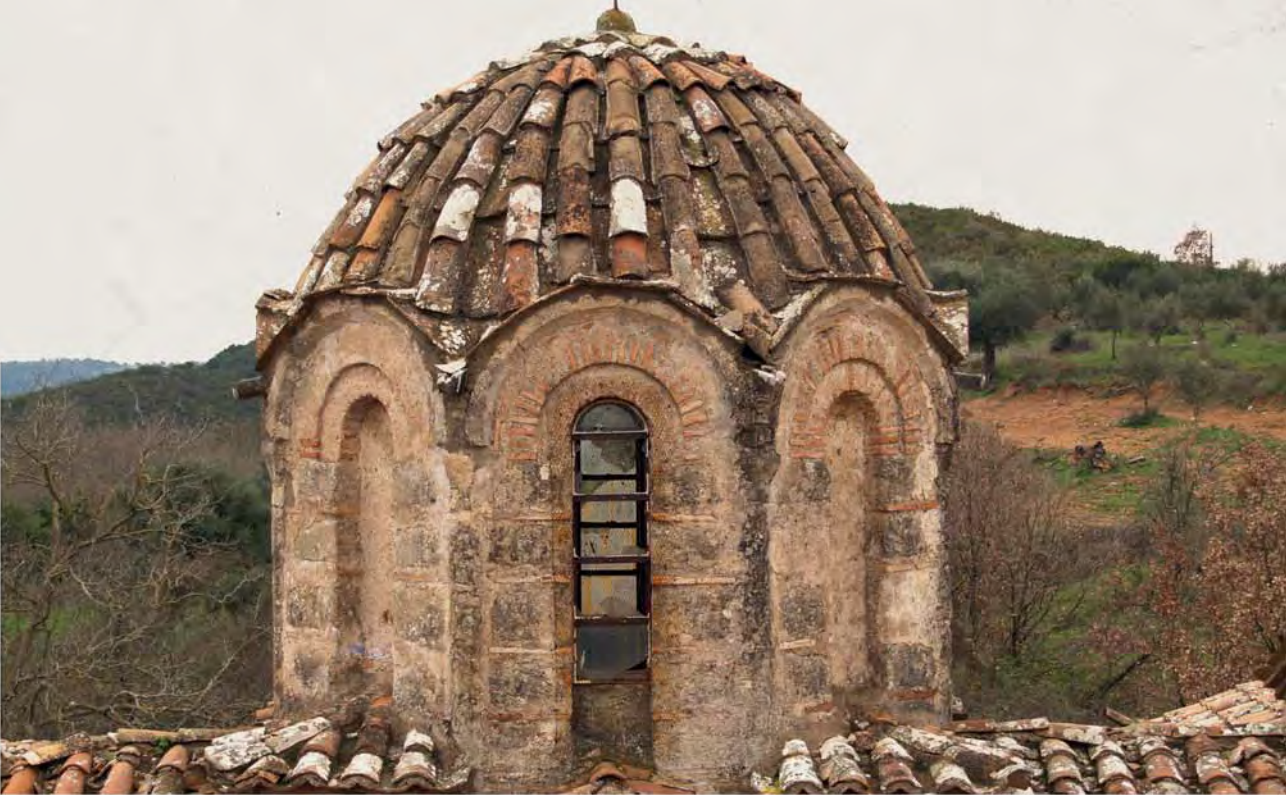
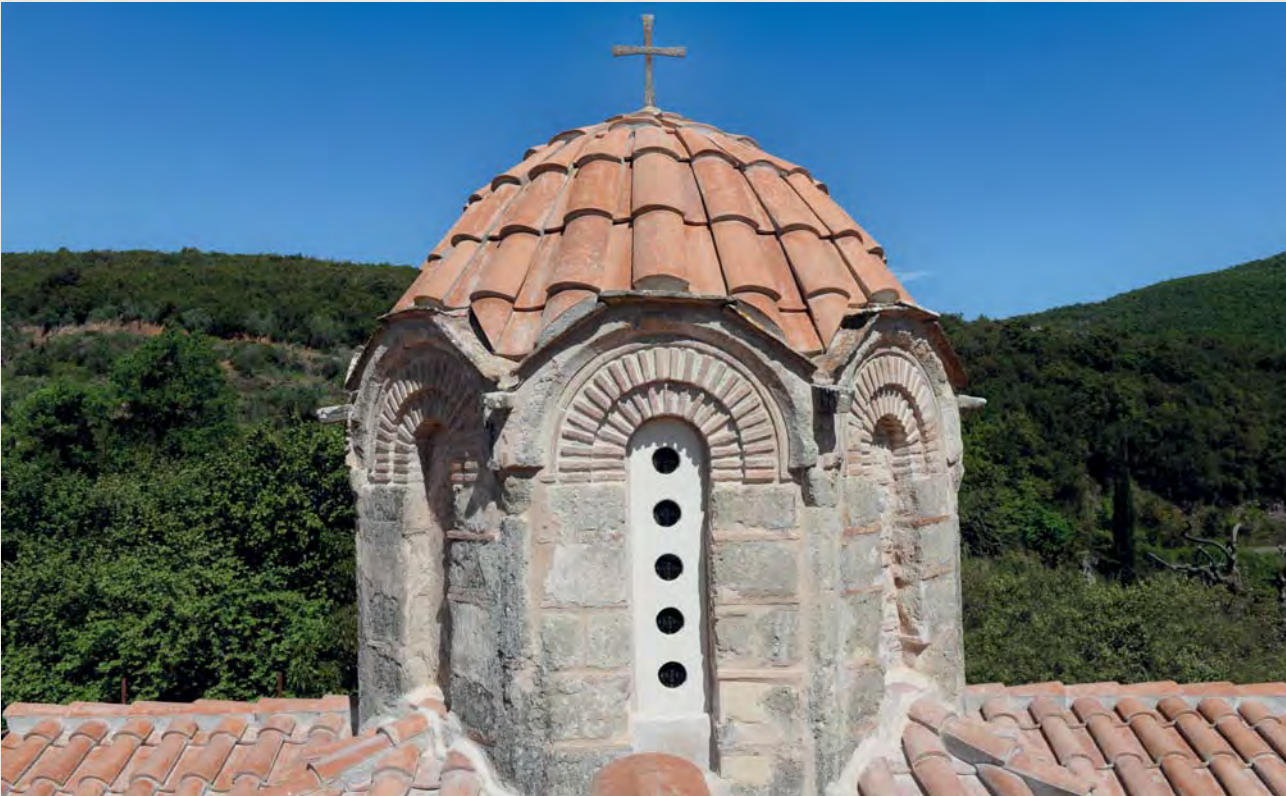
Άποψη του τρούλου πριν και μετά τις εργασίες αποκατάστασης
The dome before and after the restoration

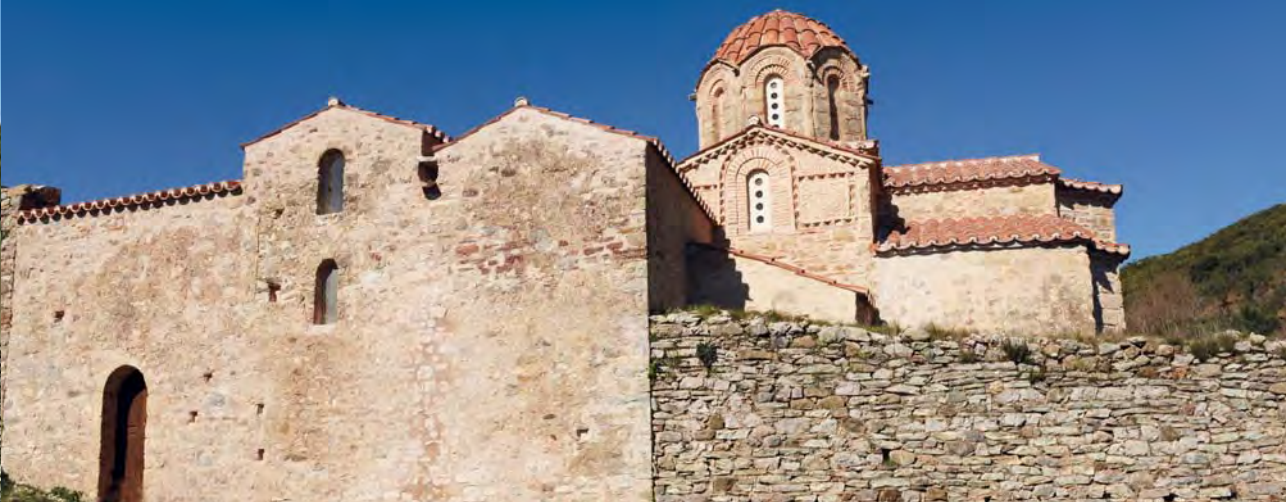
Νότια όψη του καθολικού πριν και μετά τις εργασίες αποκατάστασης
The south façade of the katholikon before and after the restoration

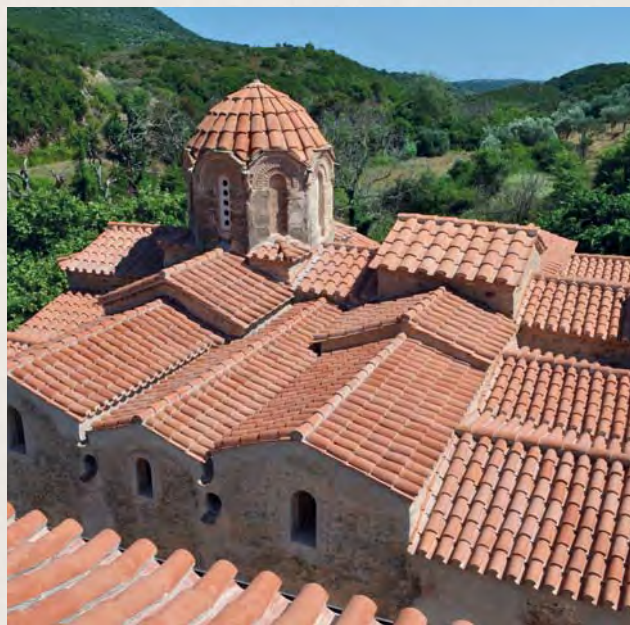
Μερική άποψη των στεγών του καθολικού
Katholikon, partial view of the roofs

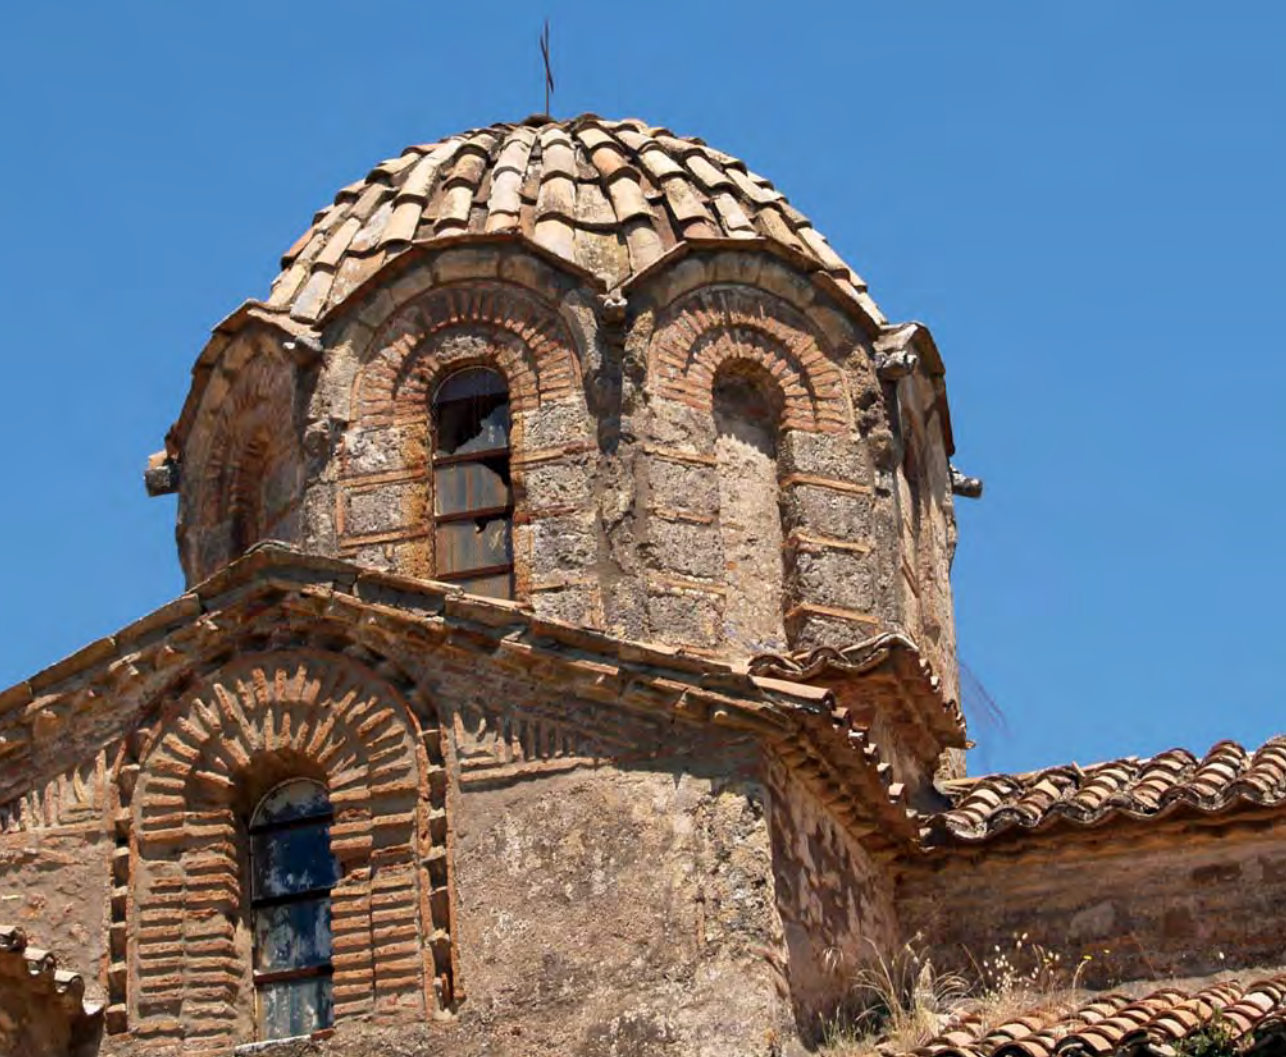
Αποτύπωση του νότιου αετώματος πριν και μετά τις εργασίες αποκατάστασης
Drawing of the south gable before and after the restoration

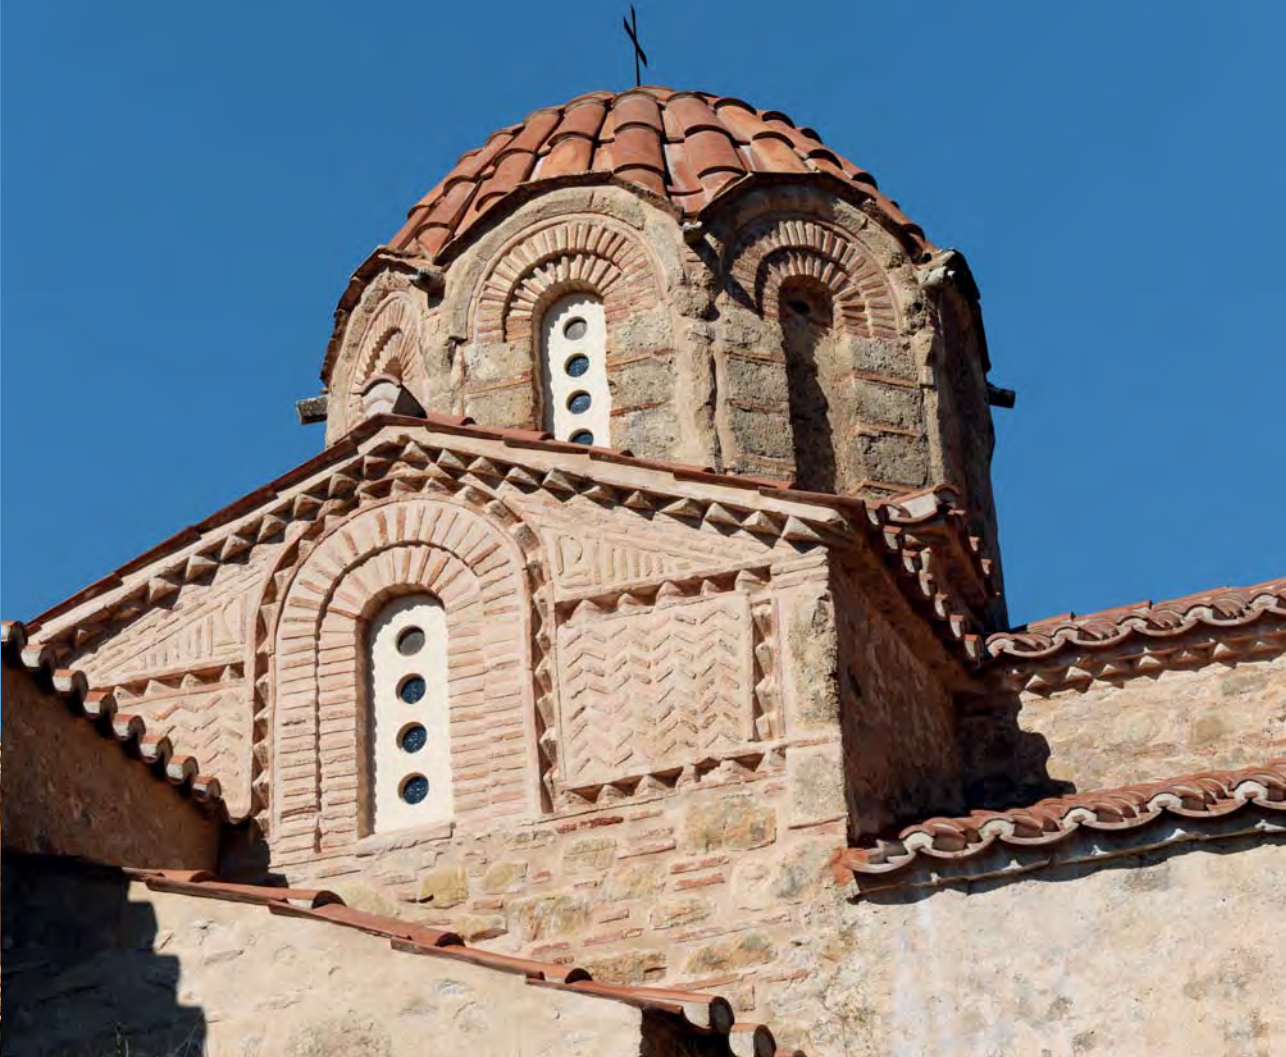
Καθολικό. Το αέτωμα του νότιου σταυρικού σκέλους πριν και μετά τις εργασίες αποκατάστασης
Katholikon, the gable of the south cross arm before and after the restoration

Conservation revealed the *katholikon's* original cloisonné masonry, the initial form of the tympanum of the south cross arm and the central apse's original double-light window under layers of modern wall plaster. Elaborate brick decoration consists of zigzag and step patterns, pseudo-kufic motifs as well as a cross, all composed of regular and cut bricks.

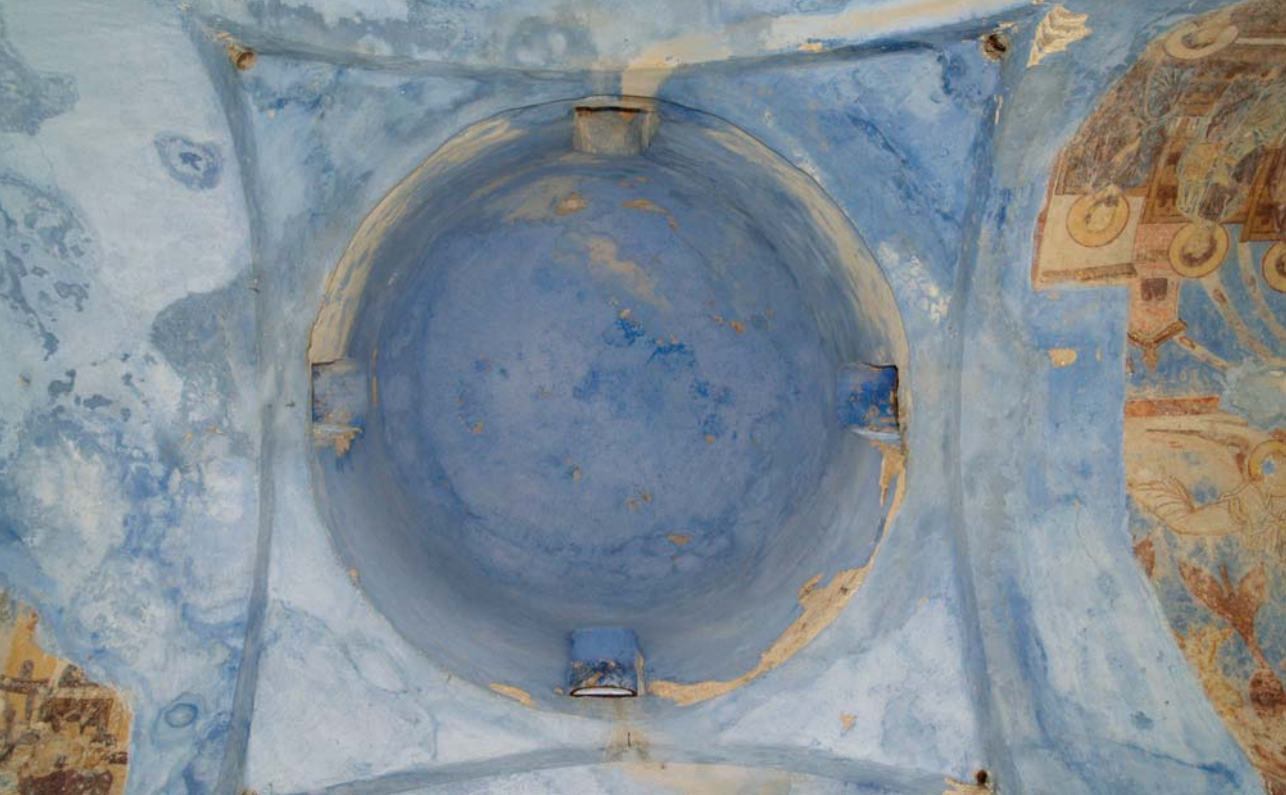
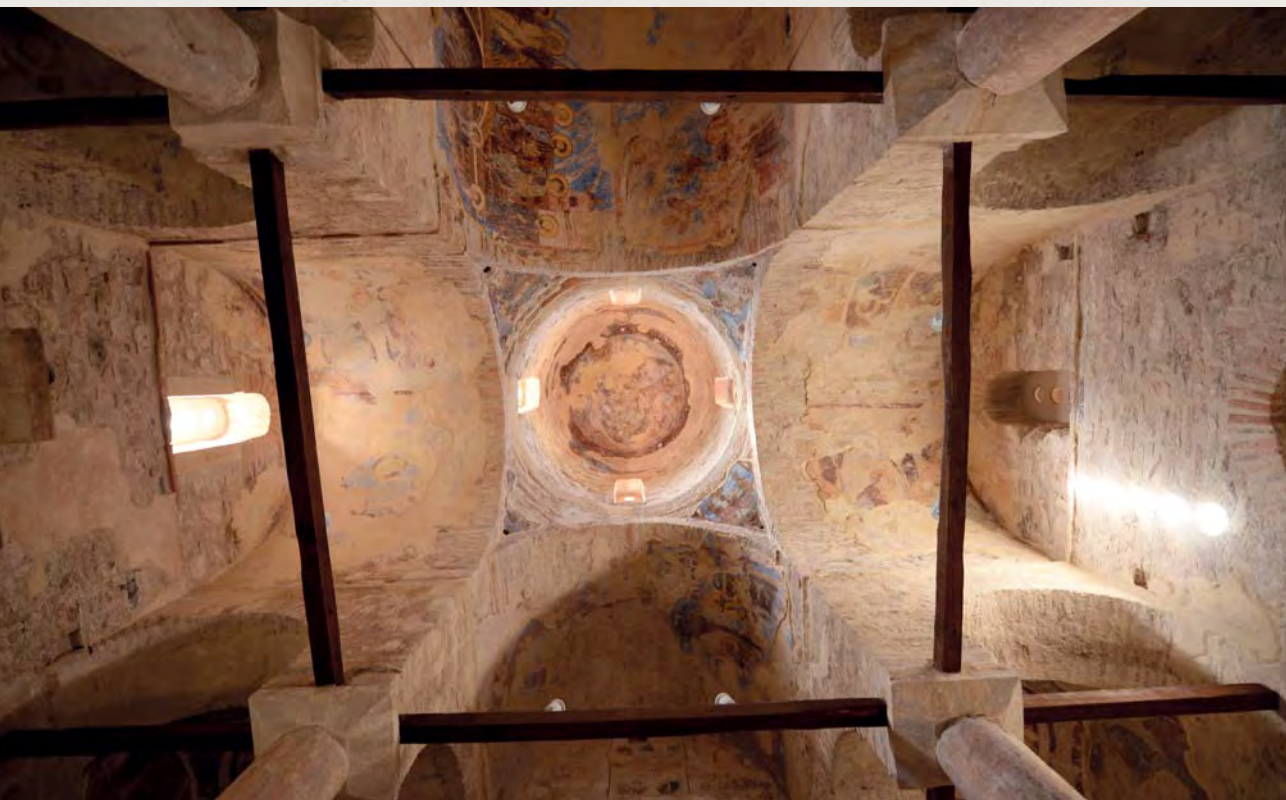
Άνοψη του τρούλου πριν και μετά τις εργασίες συντήρησης
Interior view into the dome before and after the conservation

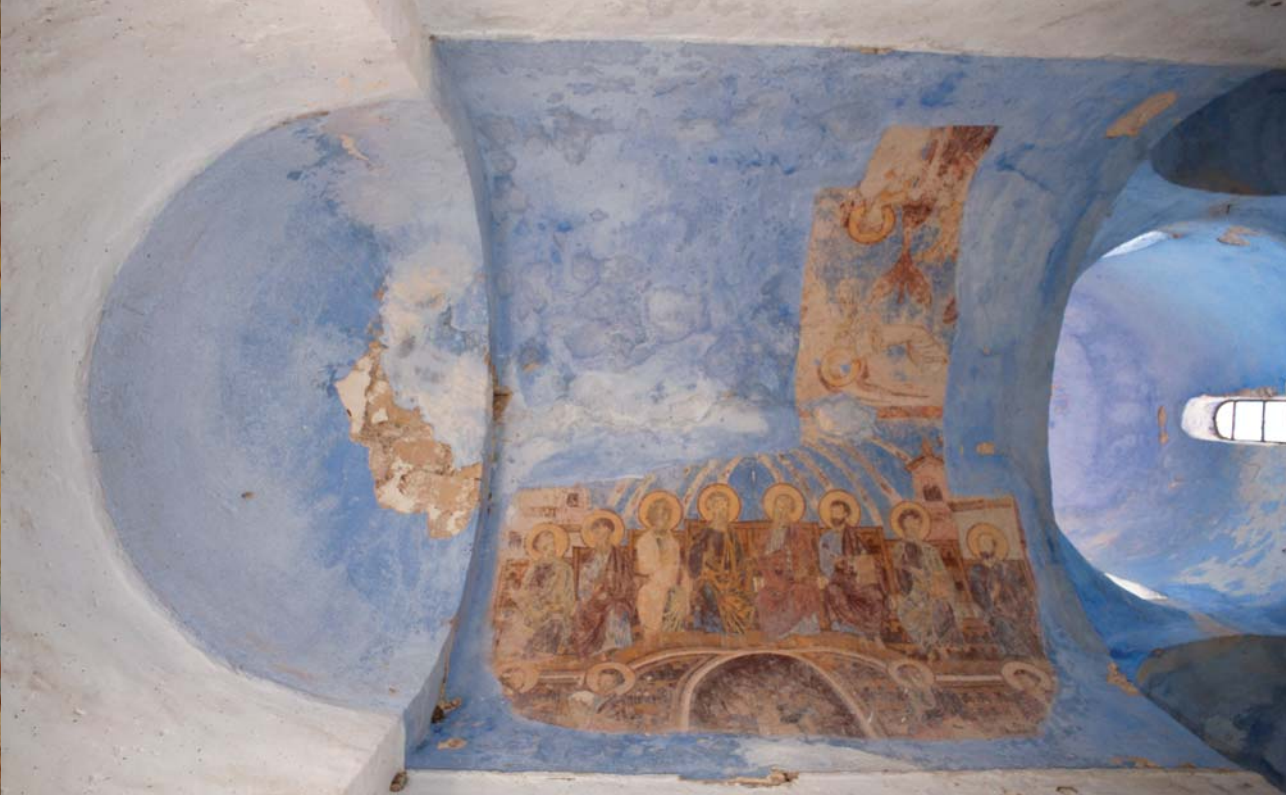
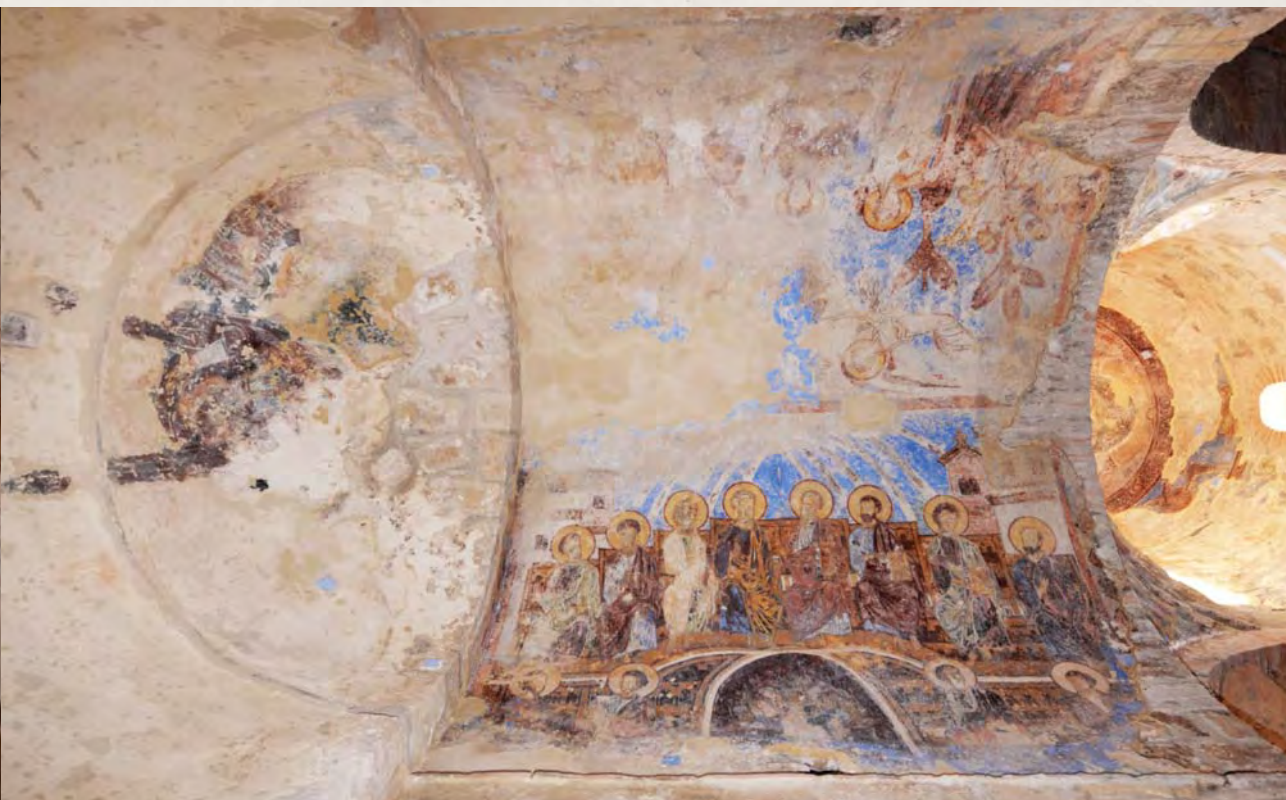
Άνοψη της καμάρας του ανατολικού σταυρικού σκέλους πριν και μετά τις εργασίες συντήρησης
Interior view of the east barrel-vault before and after the conservation

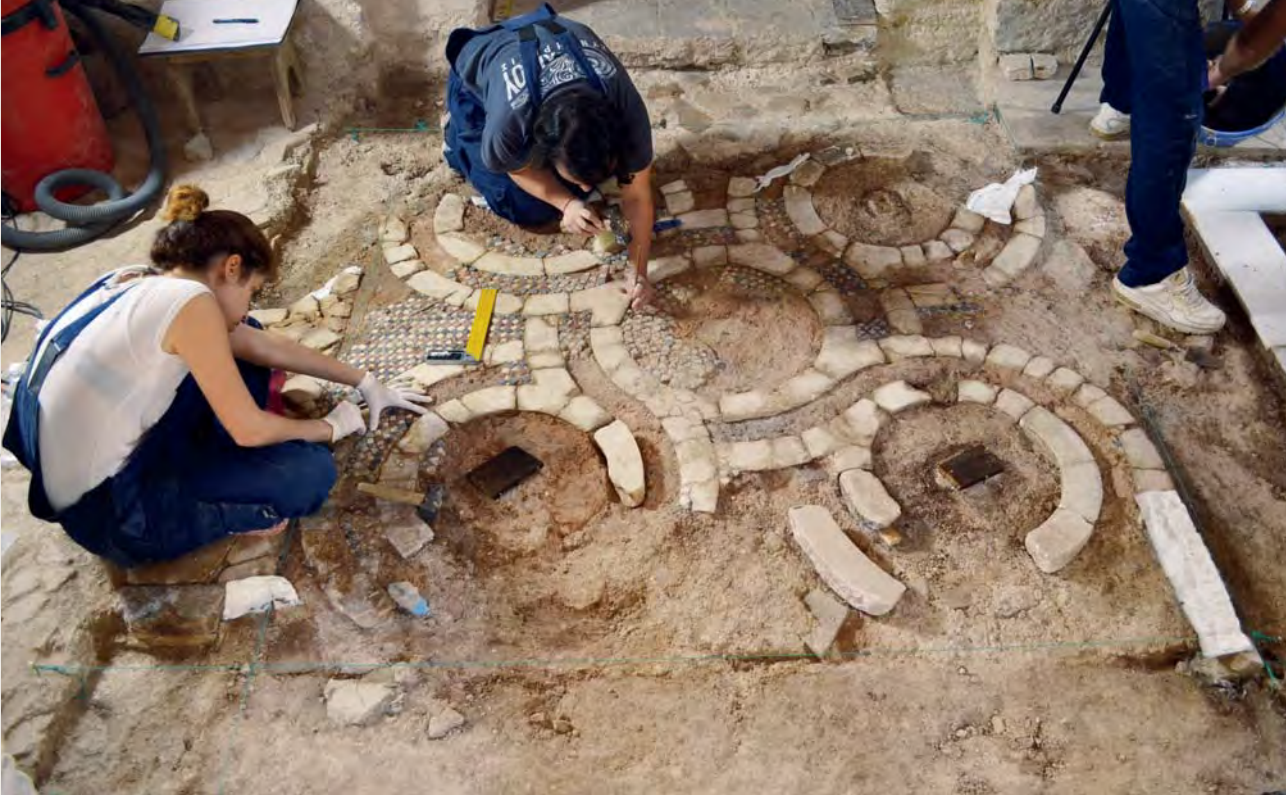
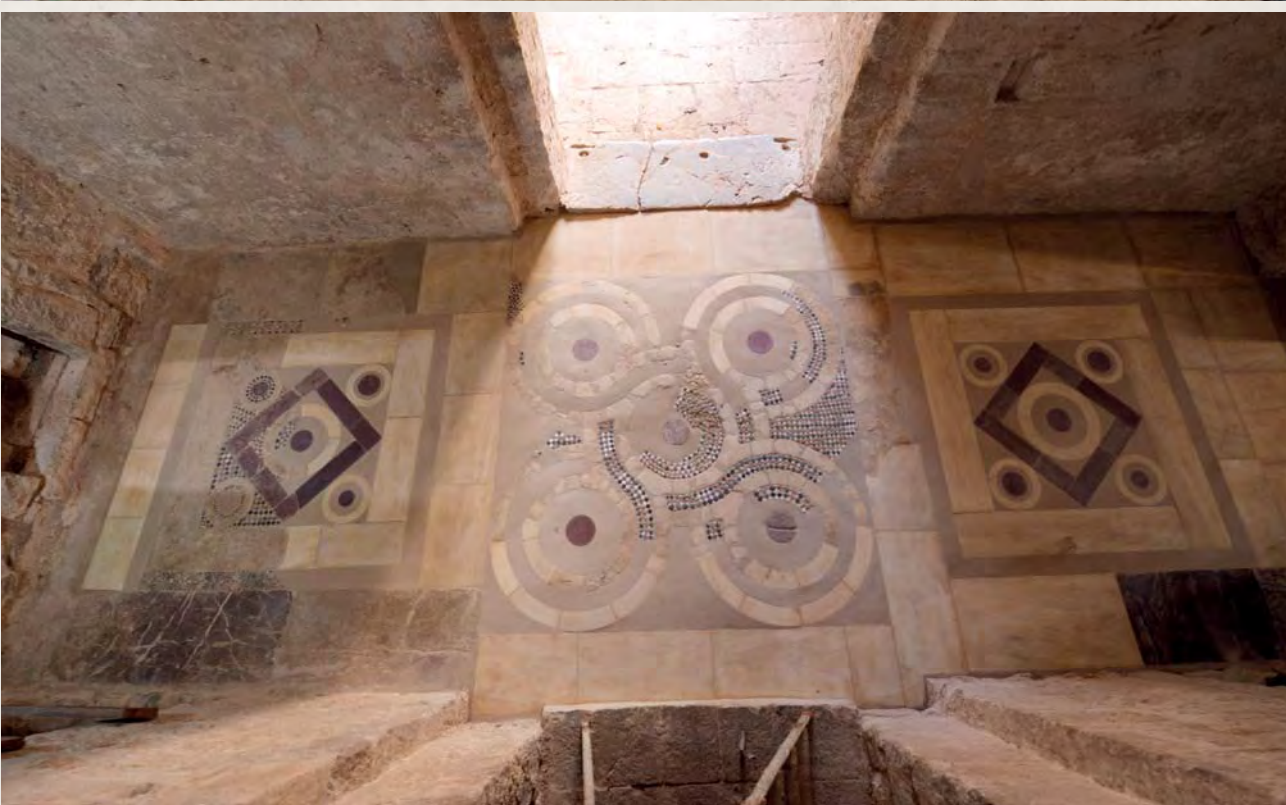
The *katholikon* was originally paved with an elaborate *opus sectile* mosaic, part of which was revealed and conserved in the narthex. The surviving pavement consists of a tripartite composition, with an impressive central quintuple omphalion flanked by framed lozenges. It uses several types of marble, mostly from the Mani peninsula: red (*rosso antico*) from Profitis Ilias near Lagia, black (*nero antico Tenario*) from Mountanistika, light green schist (*cipolino Tenario*), and possibly white marble from Marmari or Mezapos and fine-grained white Pentelic marble.

Το μαρμαροθέτημα του νάρθηκα κατά τη διάρκεια και μετά την ολοκλήρωση των εργασιών συντήρησης
The opus sectile floor pavement of the narthex before and after the conservation

- Uncovering and conservation of the *opus sectile* marble floor in the narthex.
- Removal of modern wall plaster and loose grout from interior and exterior.

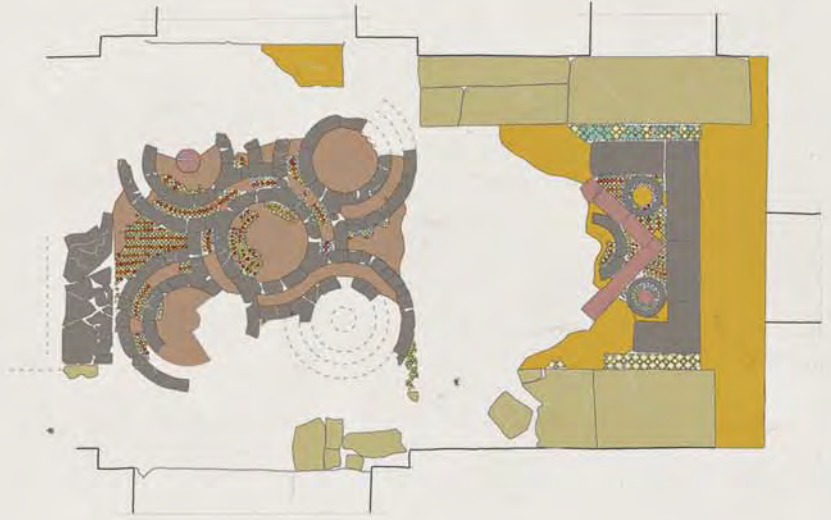
Το μαρμαροθέτημα του νάρθηκα. Αποτύπωση και πρόταση αποκατάστασης

The opus sectile floor pavement of the narthex. Drawings of the original preservation and the restoration proposal

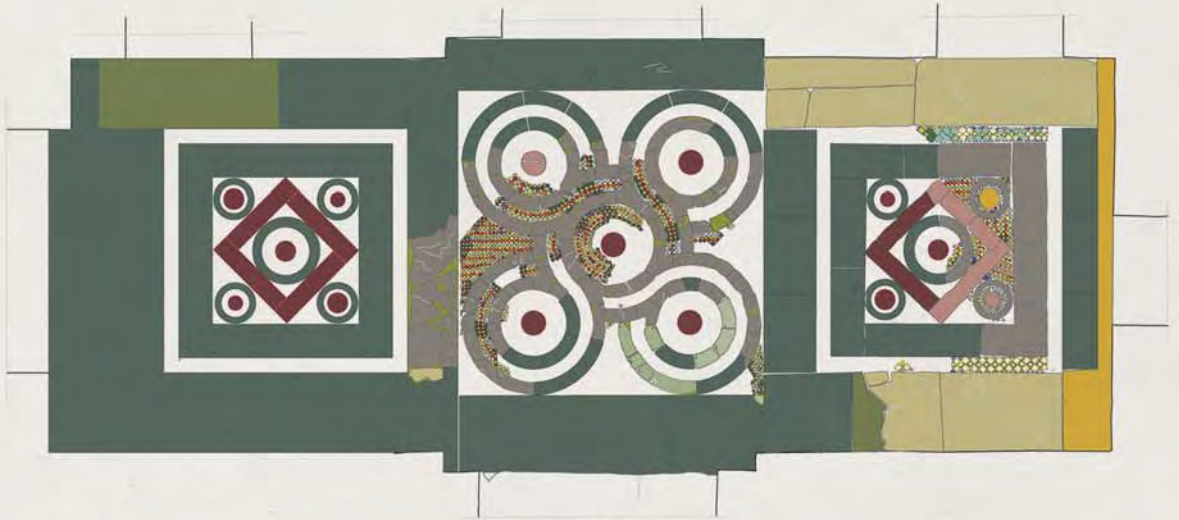
Λευκό μάρμαρο / White marble

Τοπικός ασβεστόλιθος / Local schist

Κόκκινο μάρμαρο / Red marble

Αυθεντικά μαρμάρινα θραύσματα που βρέθηκαν κατά την ανασκαφή, Αρ. Ευρετηρίου 0015 (1-7)
Authentic marble fragments found in the excavation

Κονίαμα ψηφοθέτησης / Mortar of tesserae

Κονίαμα επισκευής 19ου αι.
Mortar of 19th c. repair

Συμπλήρωση μεμονωμένων ψηφιδών με αυθεντικές
Authentic tesserae filling the opus sectile

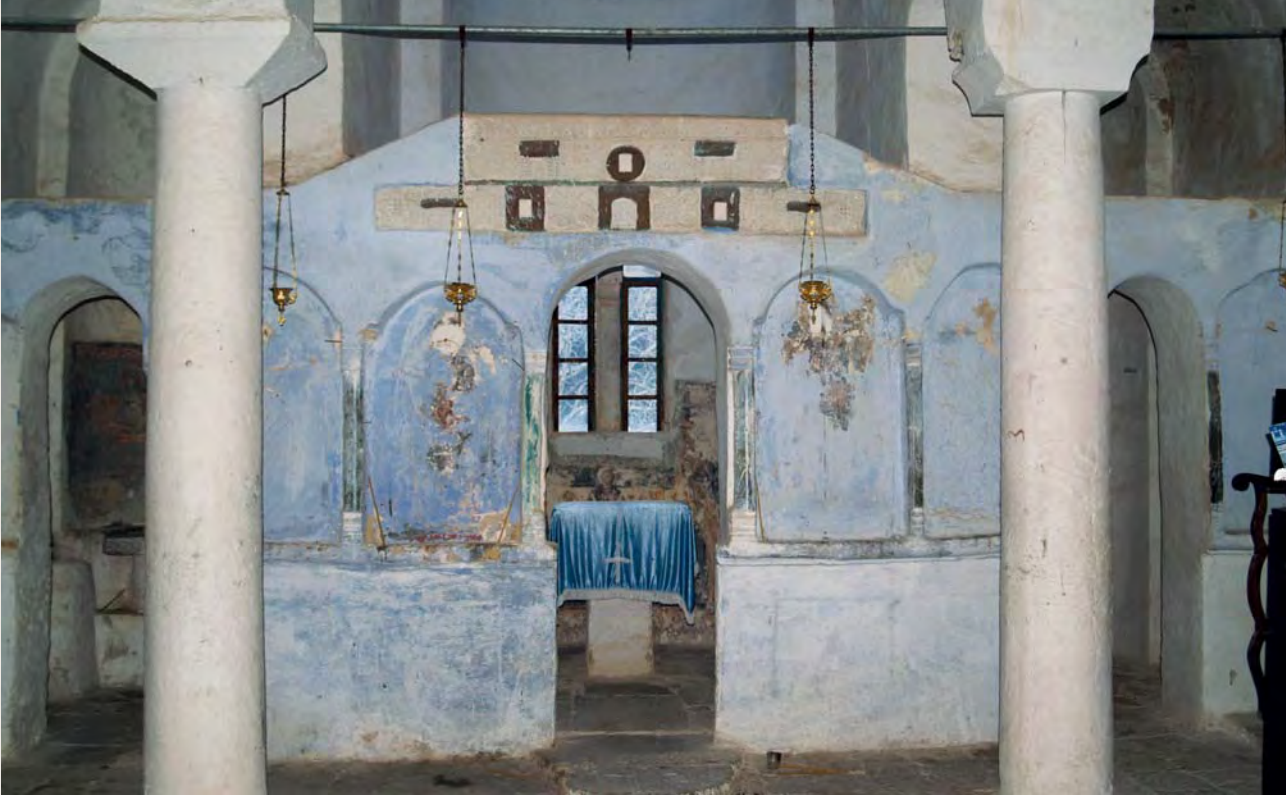
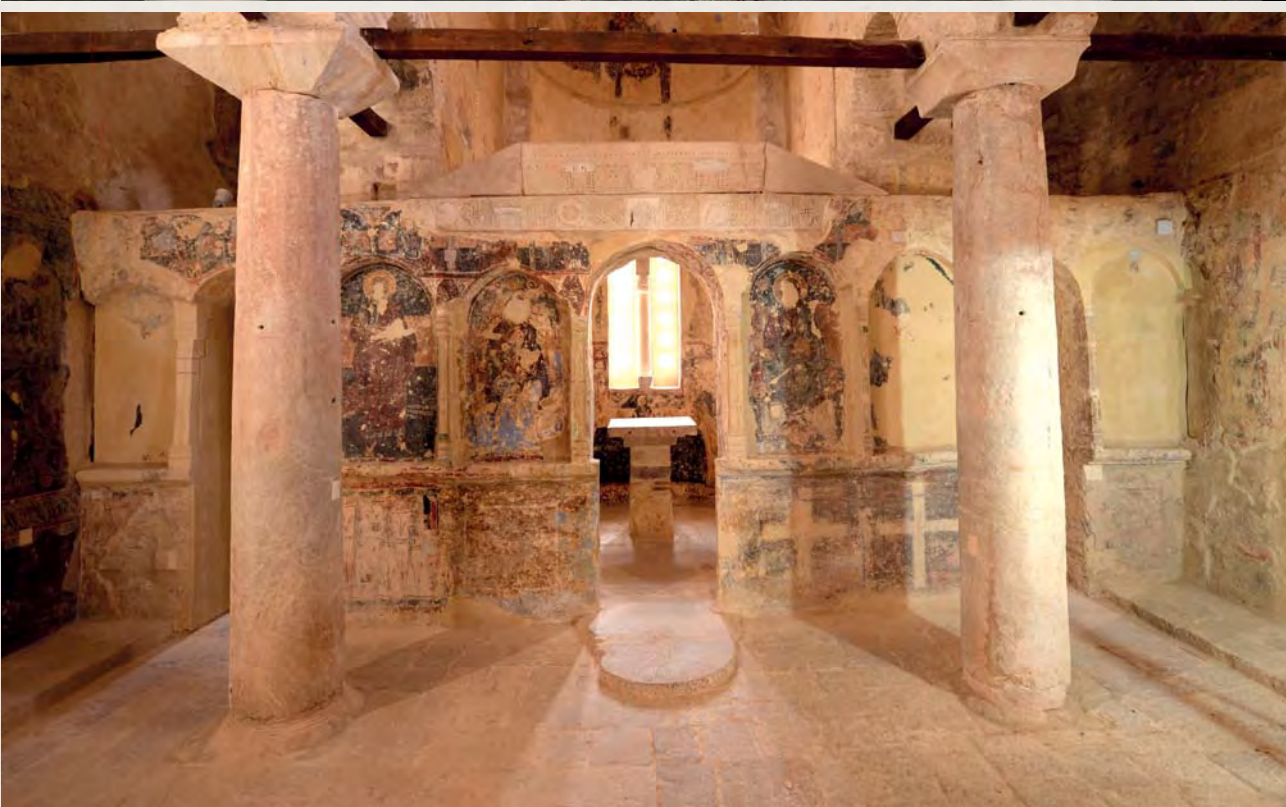
Άποψη του τέμπλου πριν και μετά την ολοκλήρωση των εργασιών συντήρησης
View of the templon screen before and after the conservation
