ΑΝΔΡΟΜΟΝΑΣΤΗΡΟ ΜΕΣΣΗΝΙΑΣ

ΑΝΑΣΤΗΛΩΣΗ & ΑΝΑΔΕΙΞΗ ΤΟΥ
ΜΟΝΑΣΤΗΡΙΑΚΟΥ ΣΥΓΚΡΟΤΗΜΑΤΟΣ

ANDROMONASTIRO OF MESSENIA

RESTORATION & DISPLAY
OF THE MONASTIC COMPLEX

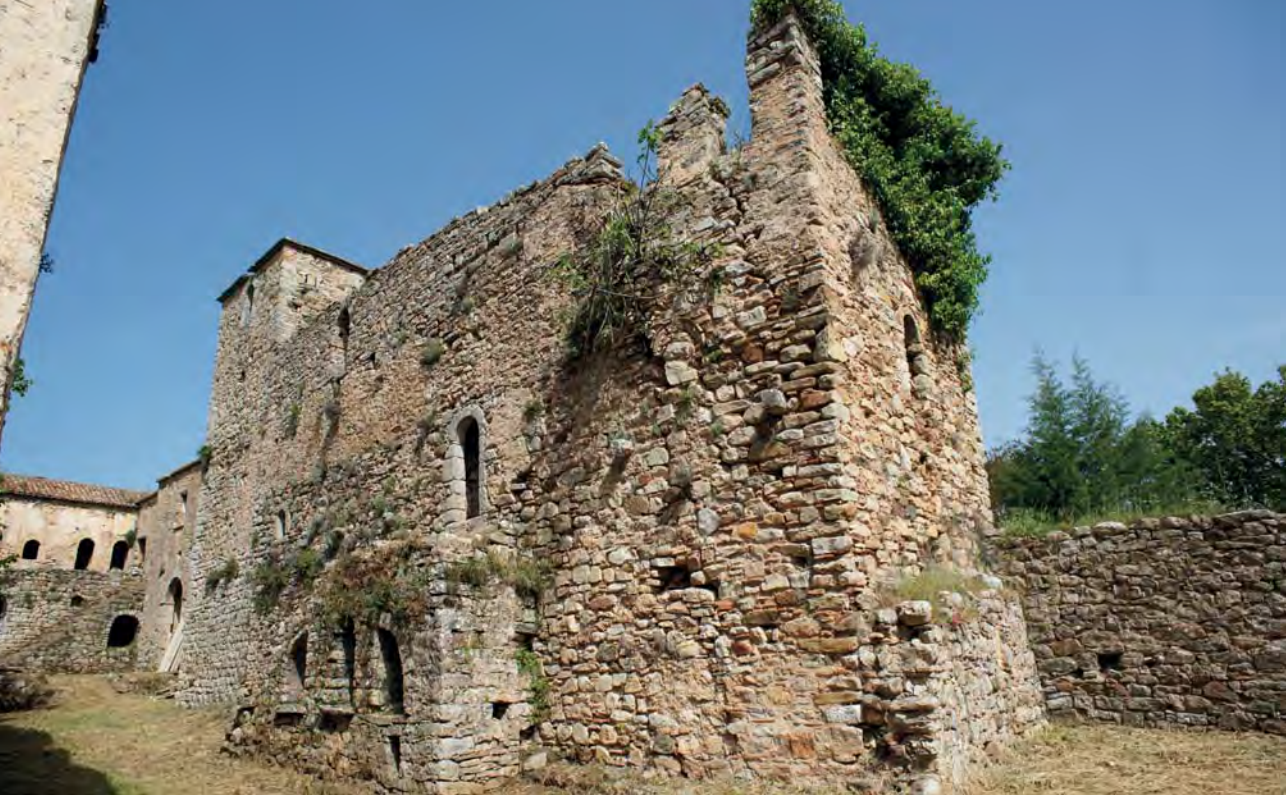
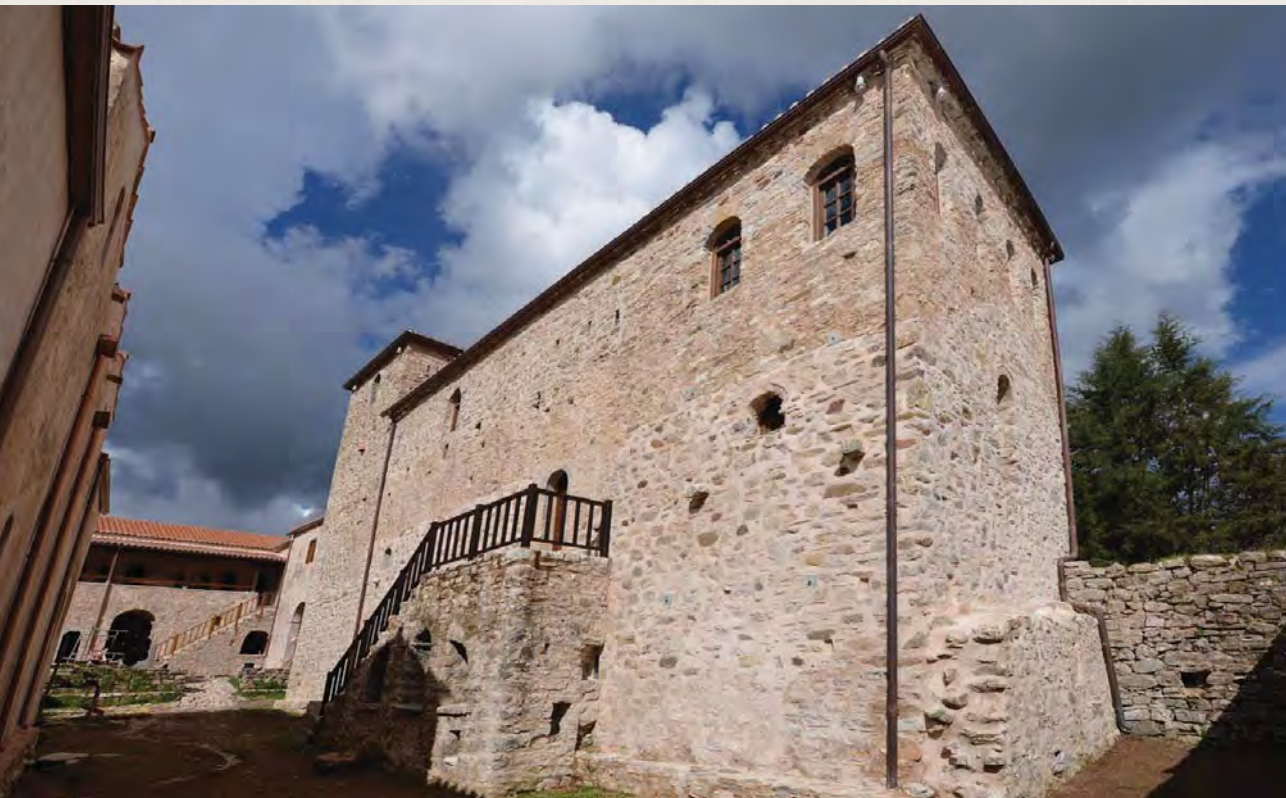
Η τράπεζα της μονής πριν και μετά την ολοκλήρωση των εργασιών αποκατάστασης
The refectory of the monastery before and after the restoration

The monastery's refectory and adjacent tower presented severe static problems and were about to collapse. The ground floor's vaulted ceiling had largely collapsed, the roof covering the upper floor was completely ruined, and the vault over the middle floor was covered with dirt and parasitic vegetation, which greatly affected the building's stability. Large sections of the masonry had collapsed, and the building suffered from several vertical through-thickness fissures, which caused some walls to lean. The grout had largely disintegrated, weakening the masonry's cohesion. The building's southwest corner suffered great damage from a large fig tree growing there. The north tower abutting the refectory was also in ruins, with its roof and intermediary wooden floor completely destroyed.

- _ Excavation and removal of the soil from all of the refectory's storeys and from the tower's first two storeys.
- _ Localized repairs, repairs of fissures using masonry, rebuilding walls, righting leaning walls.

- _ Installation of tractors.
- _ Stripping loose plaster and grout.
- _ Pointing exterior and interior surfaces.
- _ Injection of natural hydraulic lime mortar in walls.

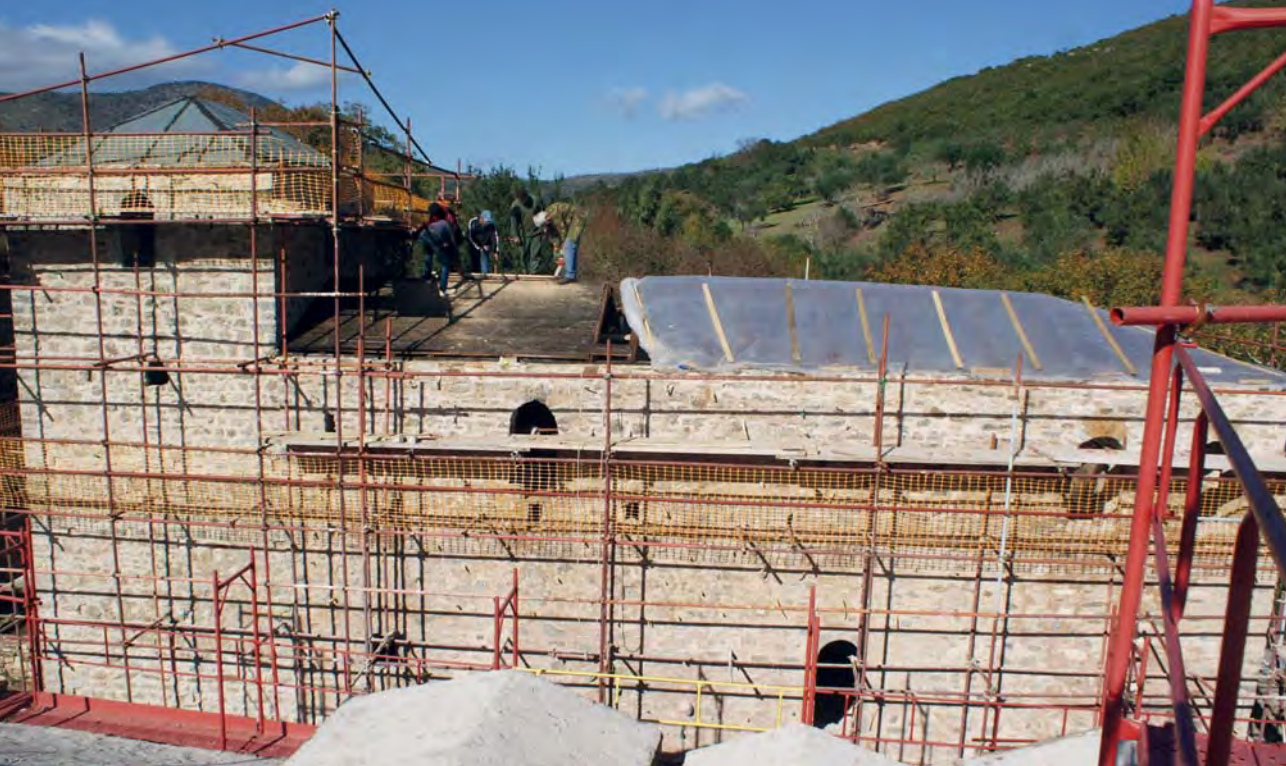
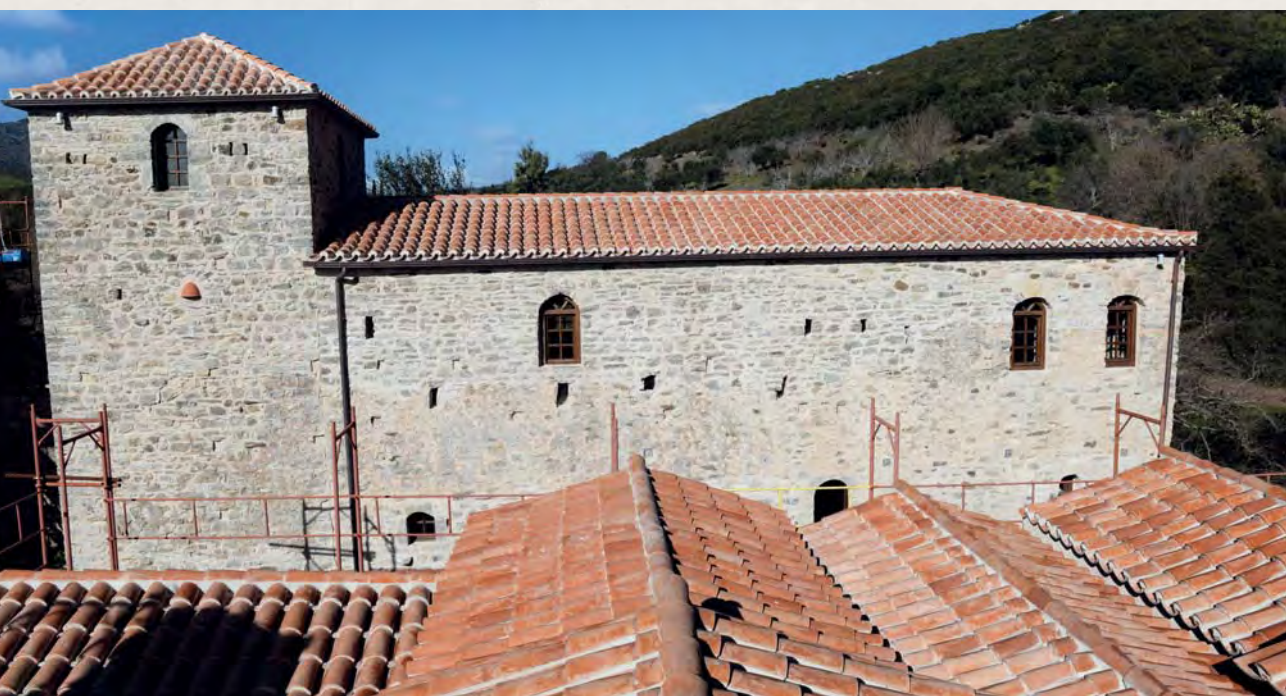
Τράπεζα και βόρειος πύργος. Απόψεις από τα νότια κατά τη διάρκεια και μετά την ολοκλήρωση των εργασιών
The refectory and the north tower during and after the restoration. Views from the south

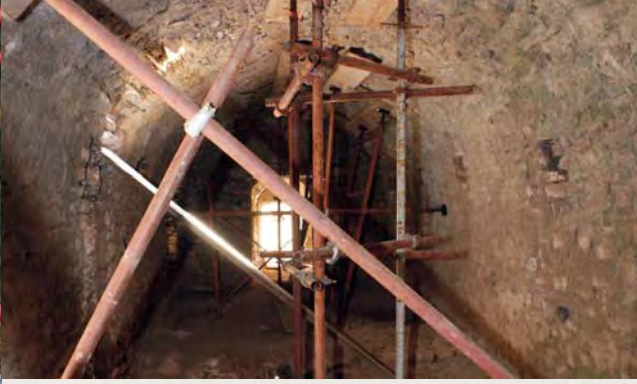
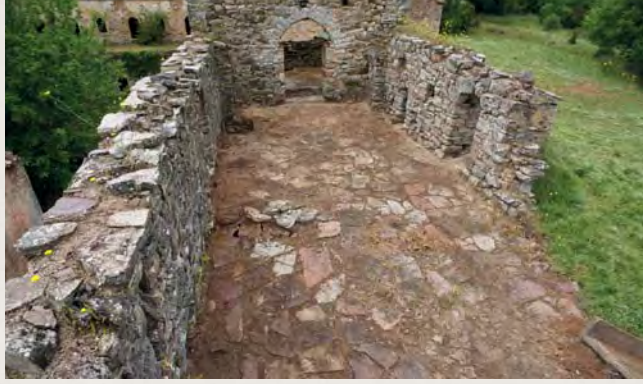
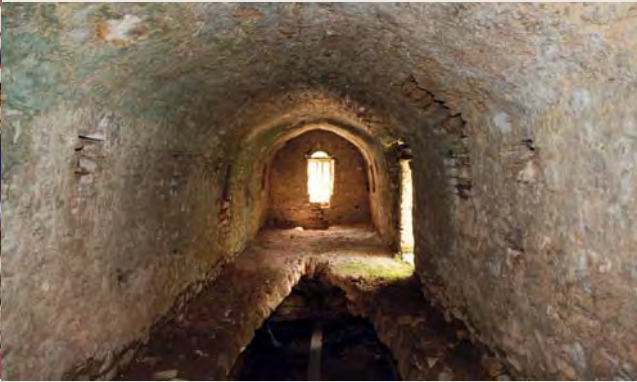
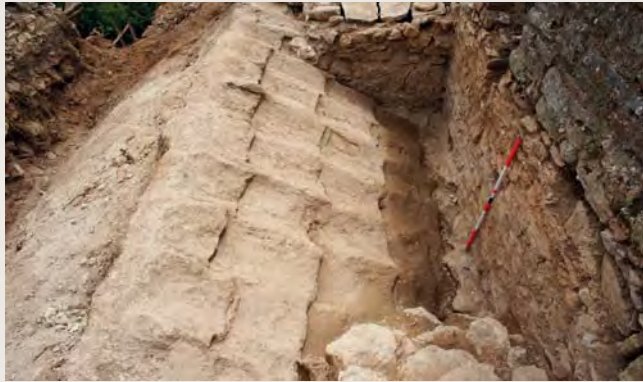
Απόψεις του εσωτερικού της τράπεζας πριν από τις εργασίες
Interior views of the refectory before the restoration

Το δάπεδο της τρίτης στάθμης της τράπεζας (πάνω) και το
ίχνος της αρχικής βυζαντινής στέγης (κάτω)
The pavement of the refectory's third floor (above) and traces of
the original byzantine roof of the building (below)

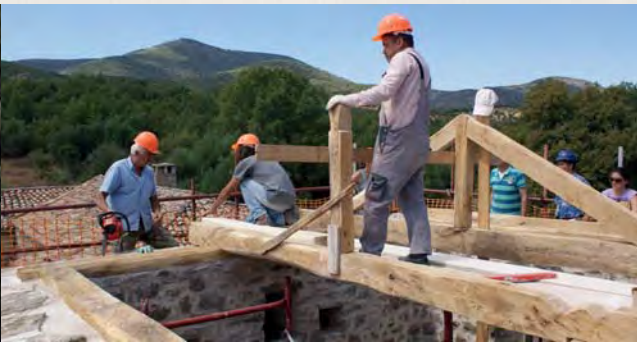
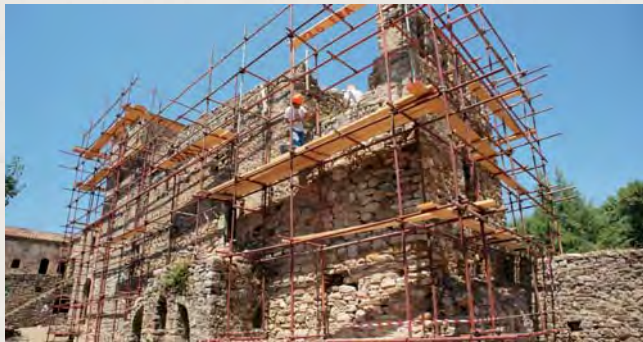
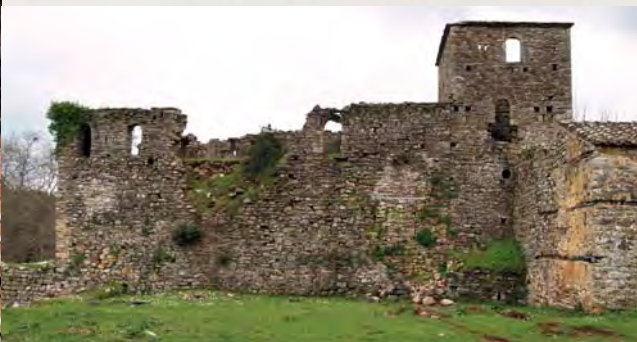
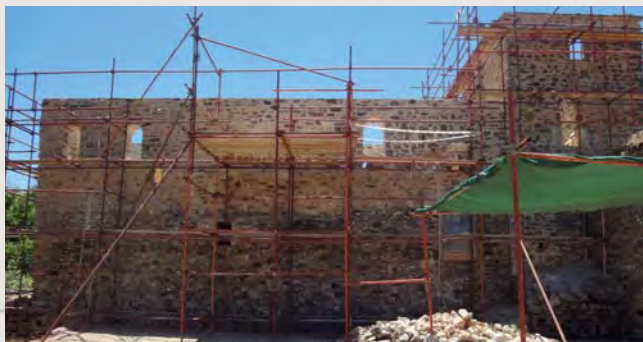
Τράπεζα και βόρειος πύργος. Πριν και κατά τη διάρκεια των εργασιών
The refectory and the north tower before and during the restoration

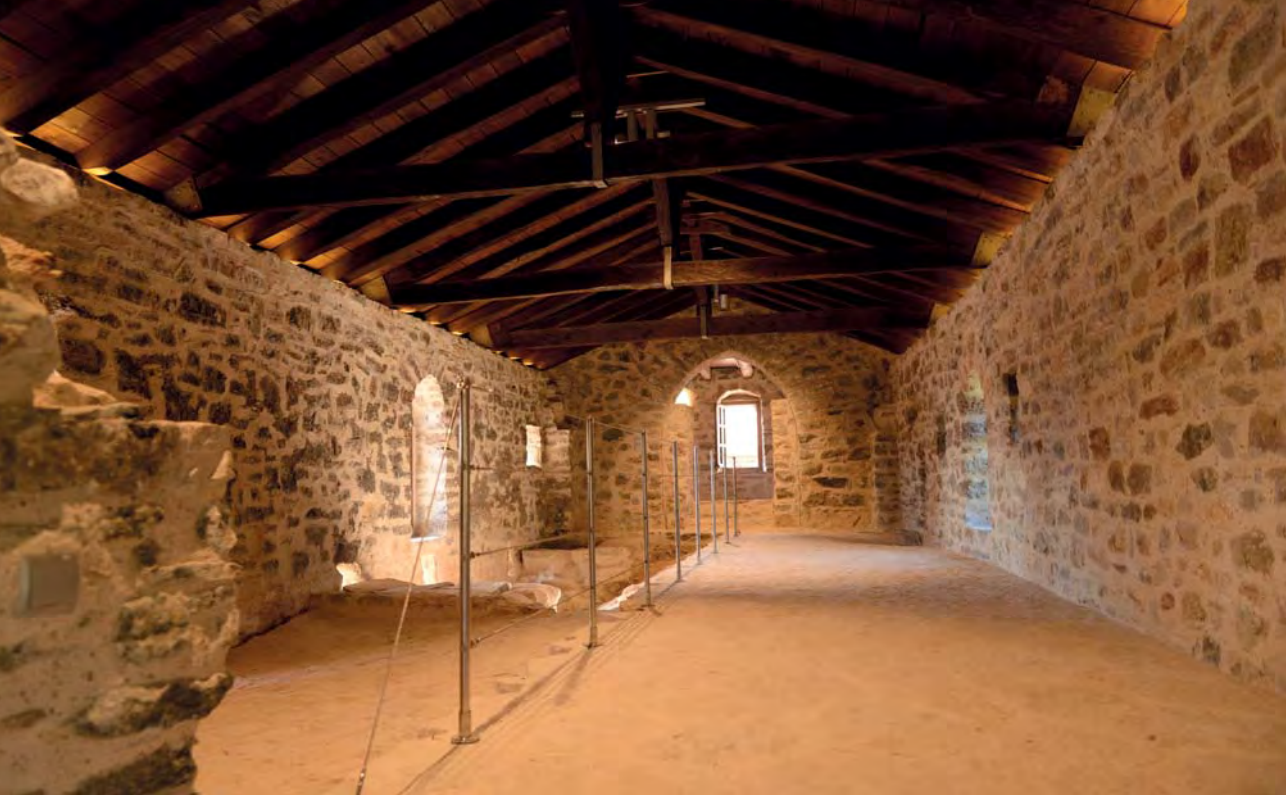
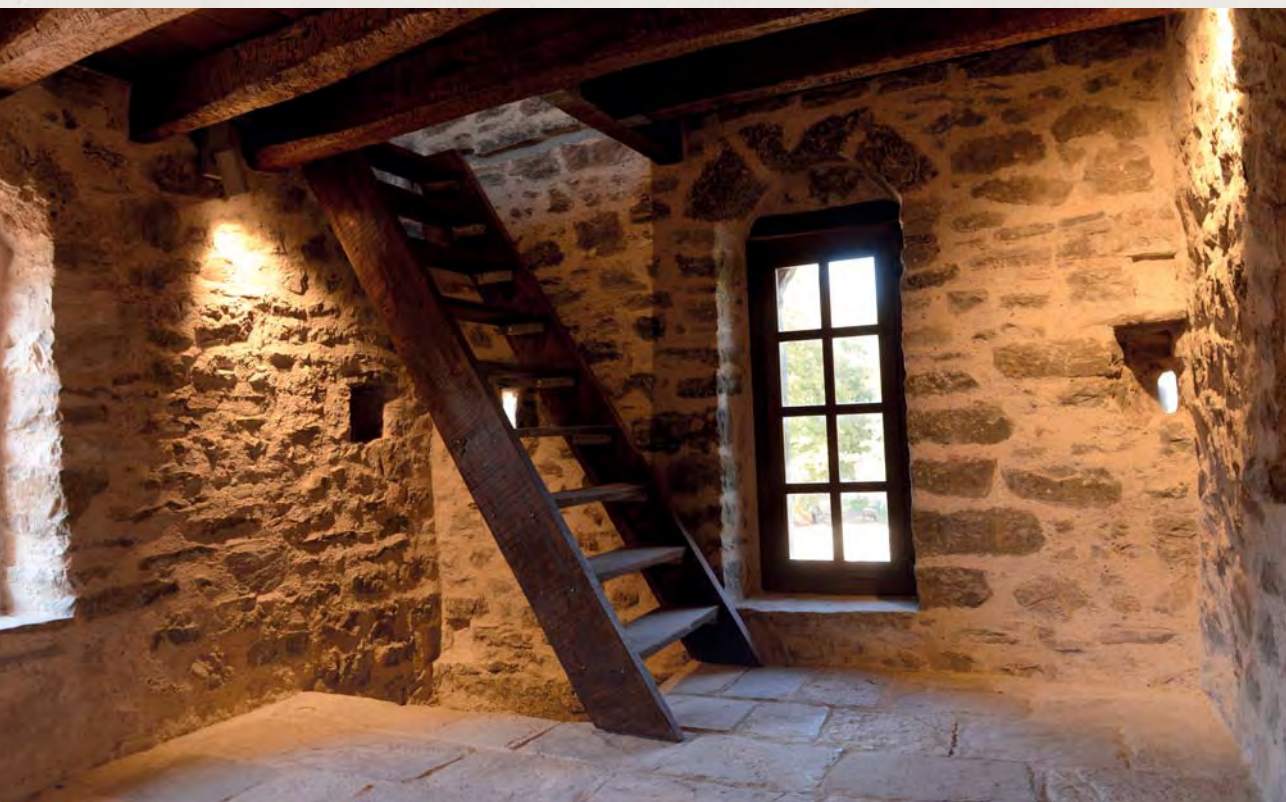
Απόψεις της τράπεζας και του βόρειου πύργου μετά την ολοκλήρωση των εργασιών
Interior views of the refectory and the north tower after the restoration

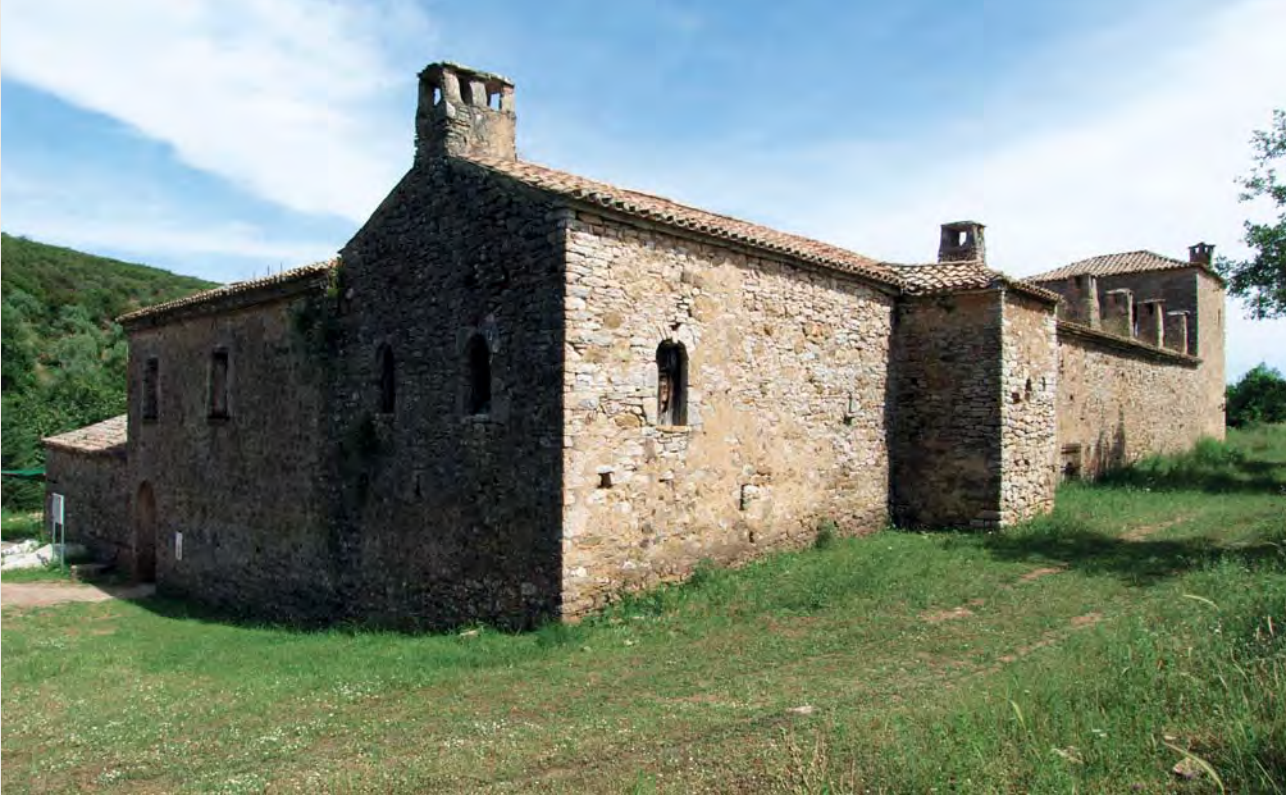
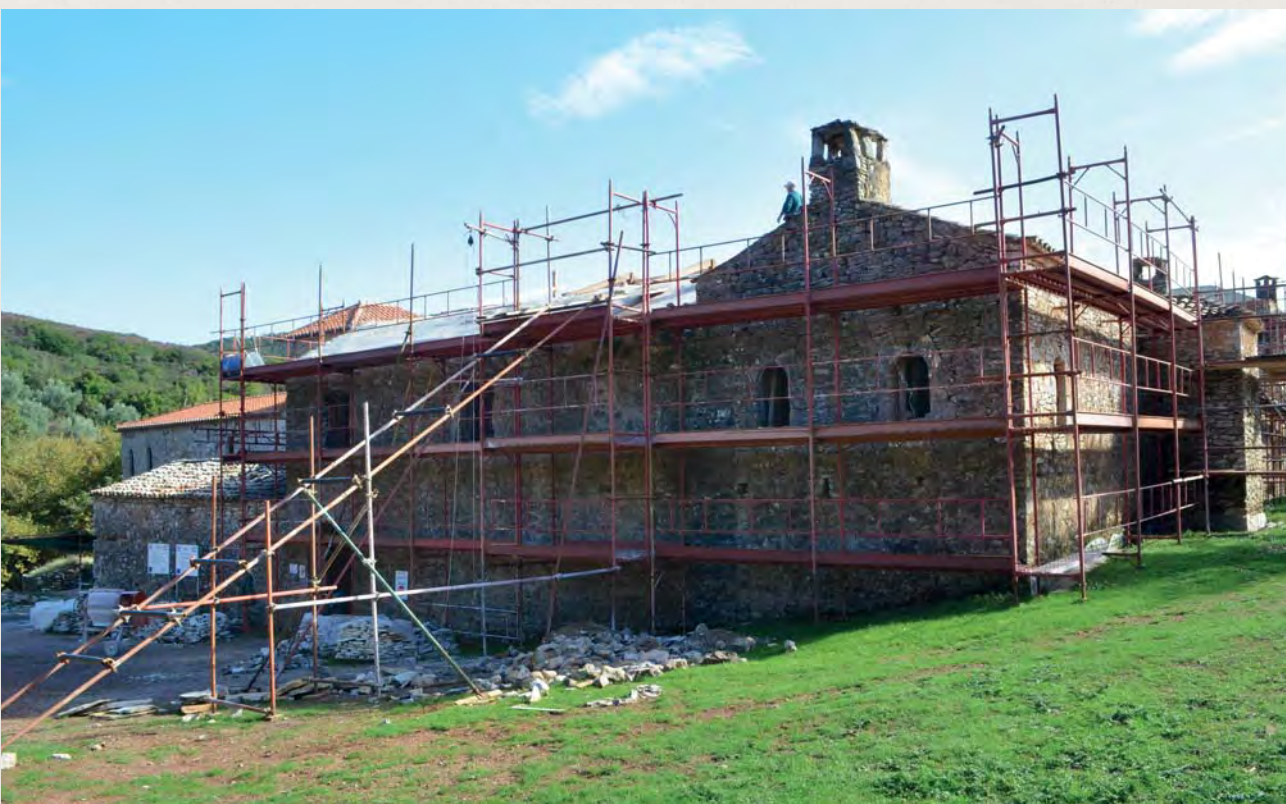
Άποψη της βορειοδυτικής και της δυτικής πτέρυγας πριν και κατά τη διάρκεια των εργασιών αποκατάστασης
General view of the northwest and west wings before and during the restoration

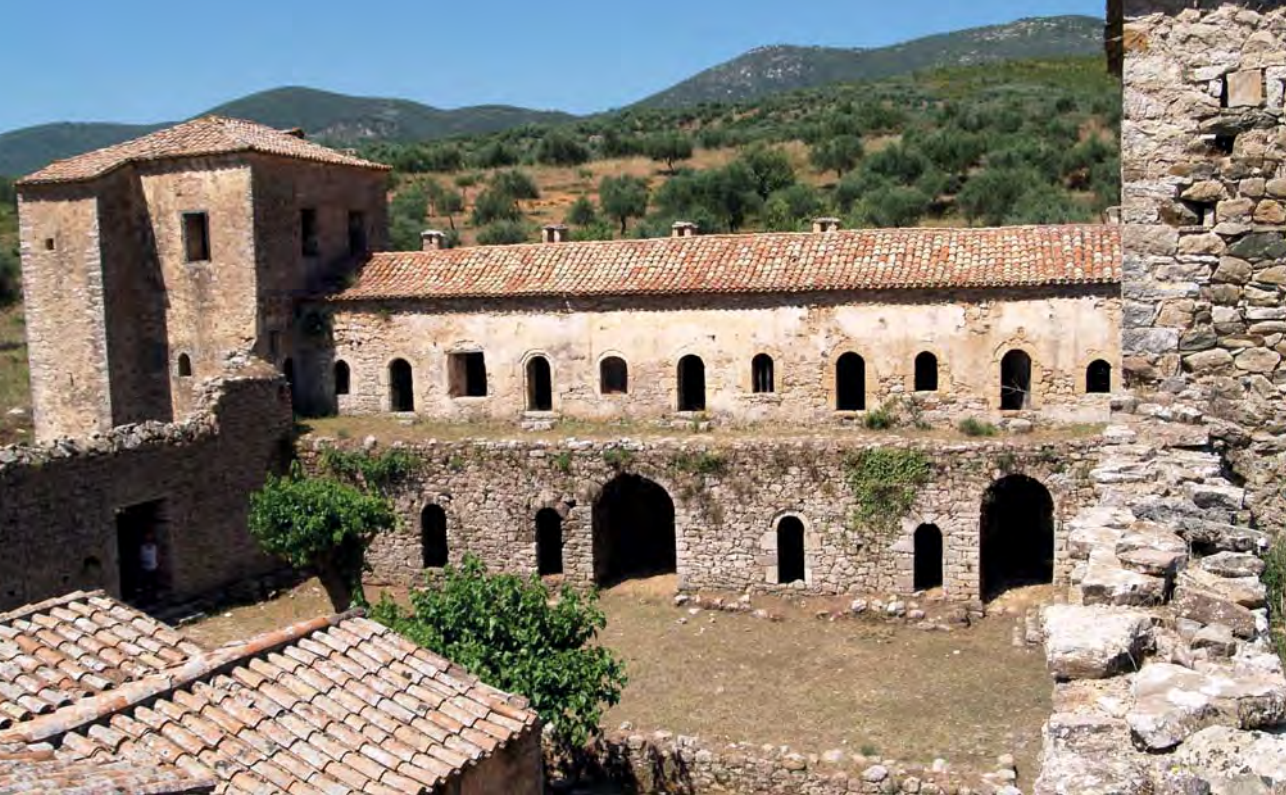
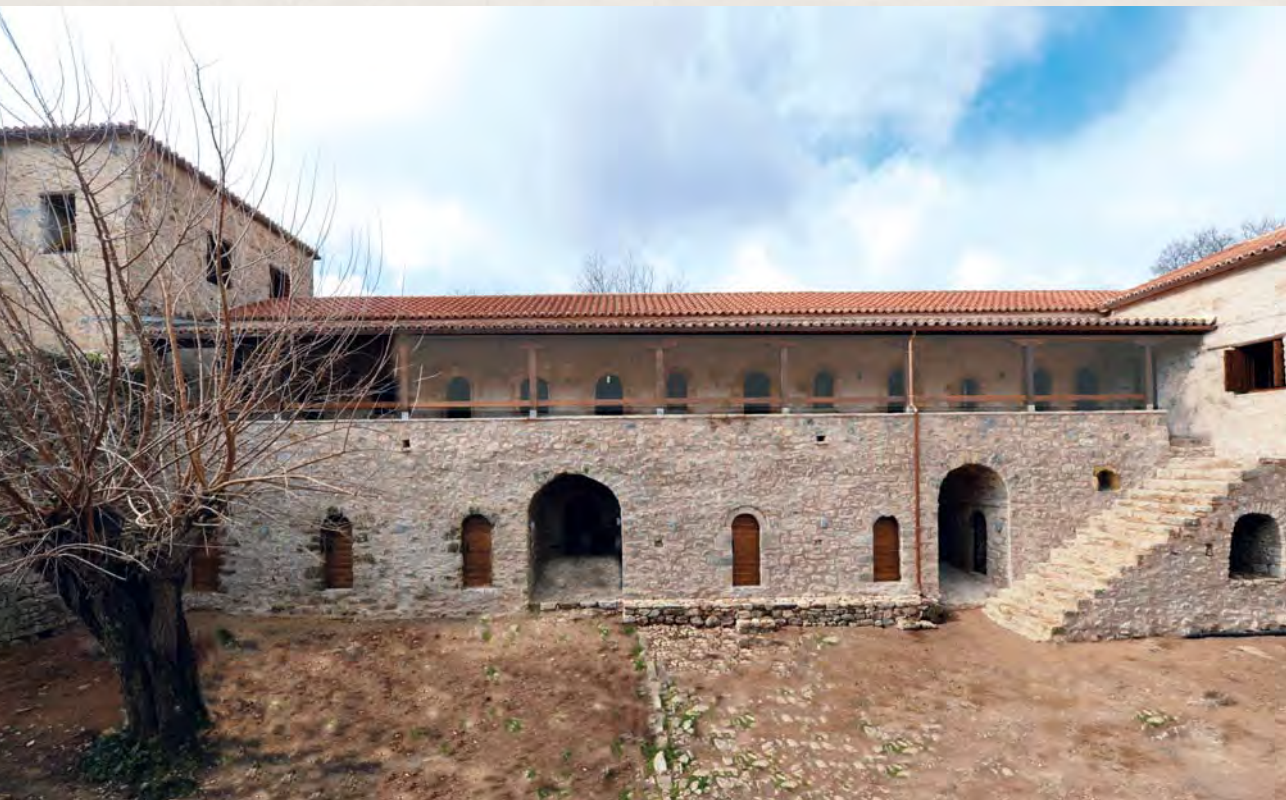
Ανατολική όψη της δυτικής πτέρυγας πριν και μετά την ολοκλήρωση των εργασιών
The east facade of the west wing before and after the restoration

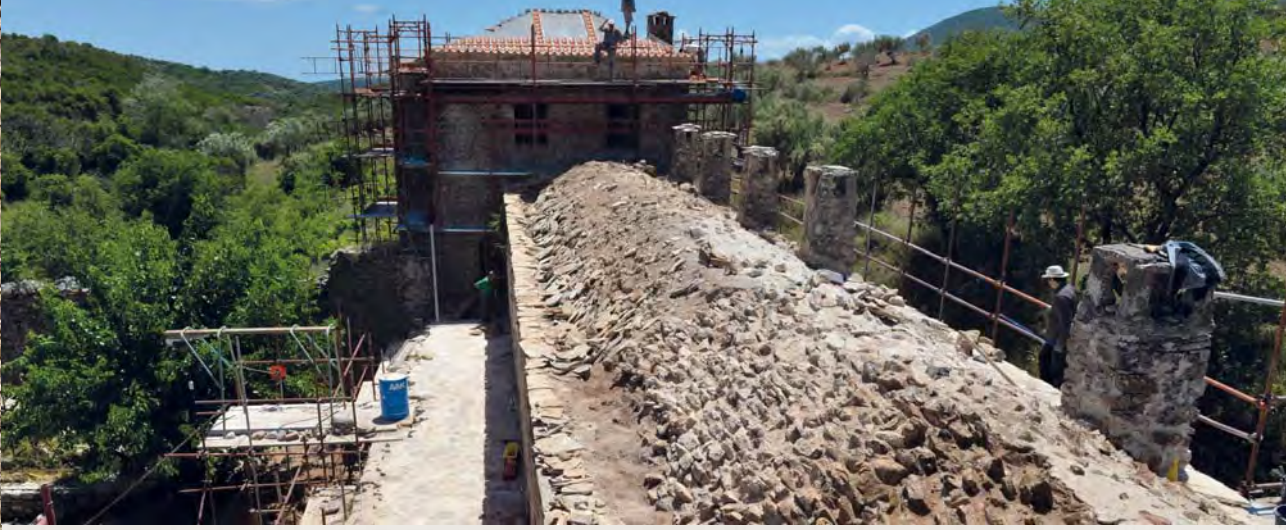
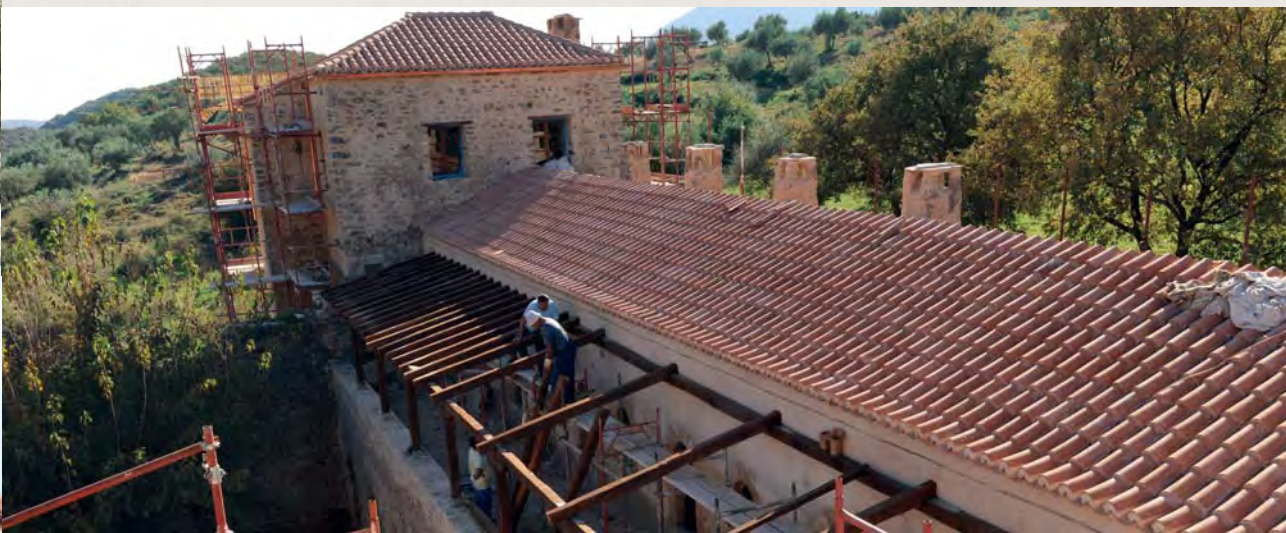
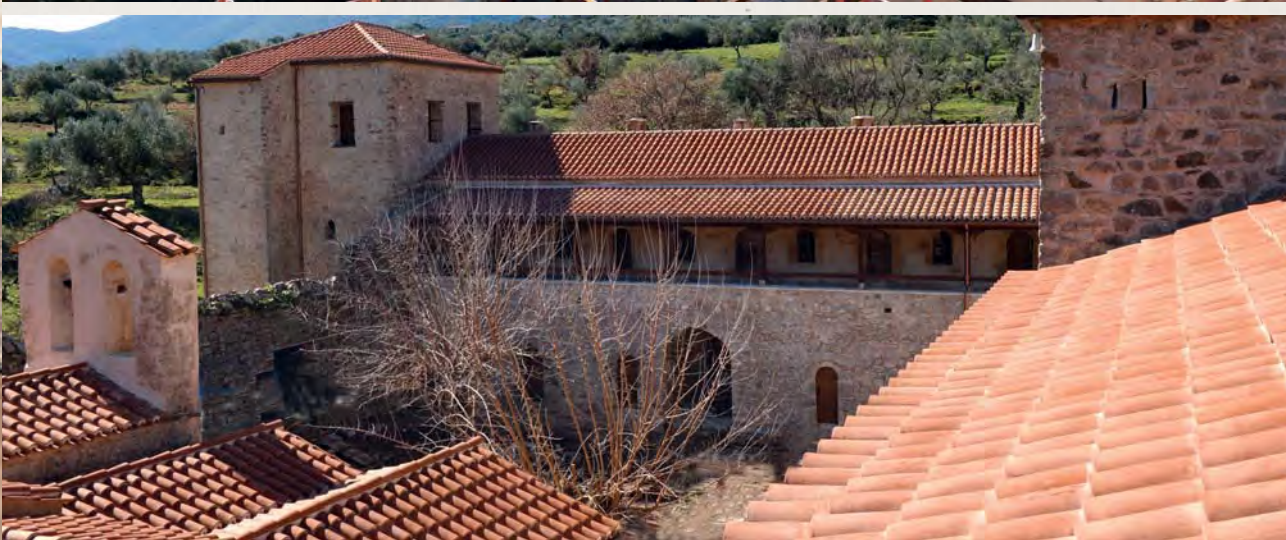
Απόψεις της δυτικής πτέρυγας και του νοτιοδυτικού πύργου κατά τη διάρκεια και μετά την ολοκλήρωση των εργασιών
Views of the west wing and the southwest tower during and after the restoration

The covered passage building and west wing were in an advanced state of disrepair. Vertical through-thickness fissures in the southwest tower and *synodikon* caused severe static problems. The timber-roof in front of the upper floor cells had completely destroyed, and the roofs were ruined, weakening the underlying vaulting.

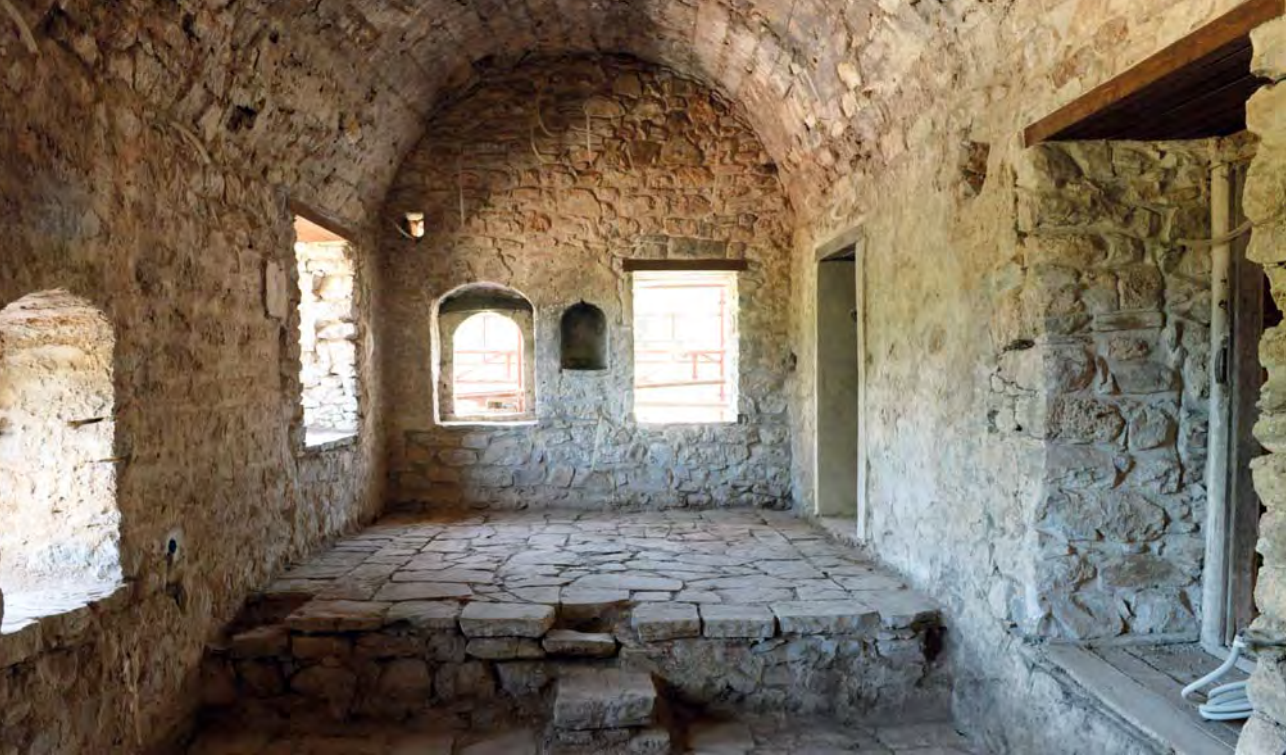
Εσωτερική άποψη του μεγάλου δωματίου στον όροφο της βορειοδυτικής πτέρυγας
Interior view of the largest room at the second level of the northwest wing

This door and two of the room's original arched windows, which had also been blocked, were reopened during the building's recent restoration. A similar window, also blocked, can be seen near the middle of the south wall, now partially destroyed by the construction of the later door.

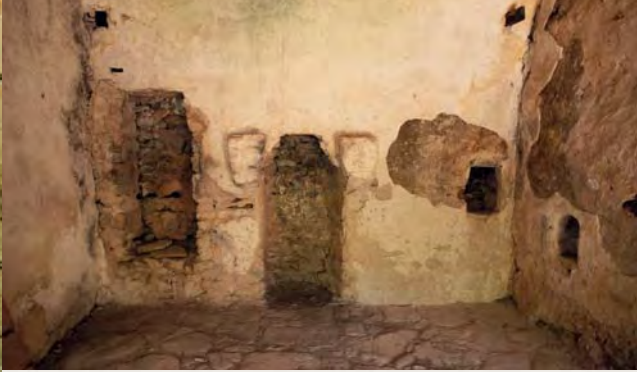
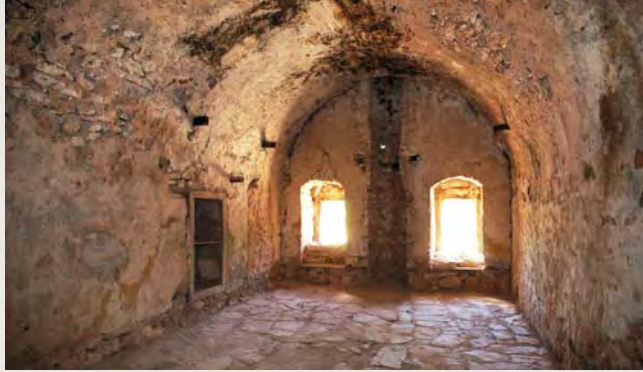
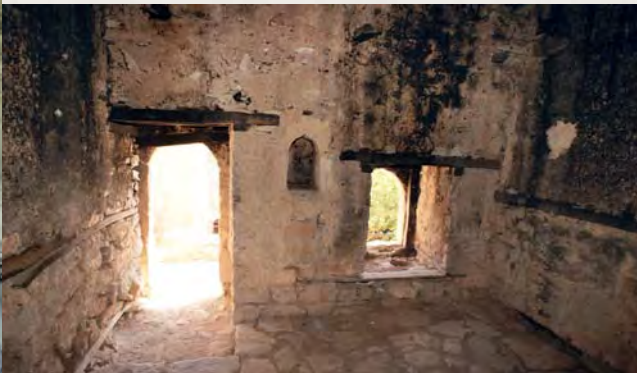
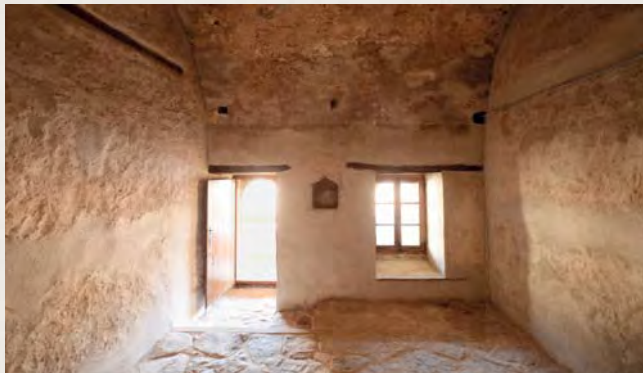
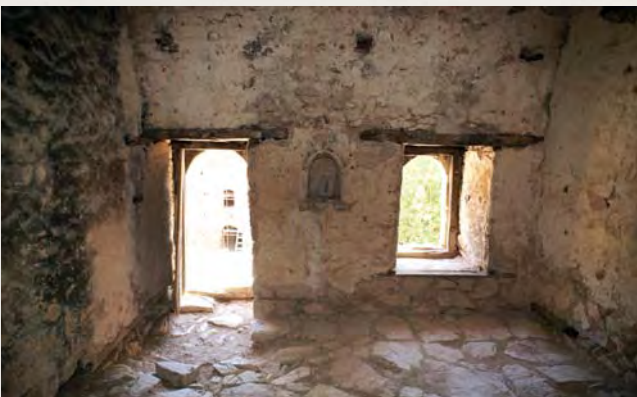
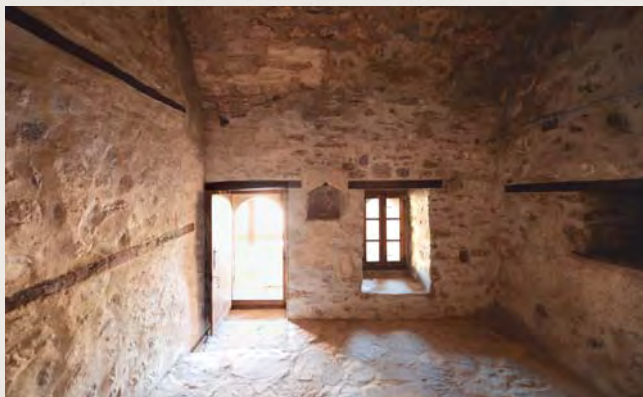
Εσωτερικές απόψεις των κελιών και του συνοδικού πριν και μετά τις εργασίες αποκατάστασης
Interior views of the cells and the synodikon before and after the restoration

- _ Removal of modern plaster and loose grout from the exterior and interior walls.
- _ Conservation of existing grout, repair of fissures with masonry, application of new grout and wall plaster where necessary.
- _ Installation of tractors.
- _ Injection of natural hydraulic lime mortar in the walls of the southwest tower.
- _ Conservation or replacement of timber frames.
- _ Construction of stone and wooden floors.
- _ Waterproofing of roofs, construction of new chestnut staircase in the northwest wing, insulation and installation of roof tiles.
- _ Construction of a timber-roofed awning (hayat) on the west wing's upper floor and installation of chestnut railings on interior staircases and traps.
- _ Installation of new chestnut door and window frames.
- _ Installation of electric wiring and plumbing.
- _ Installation of brass gutters.

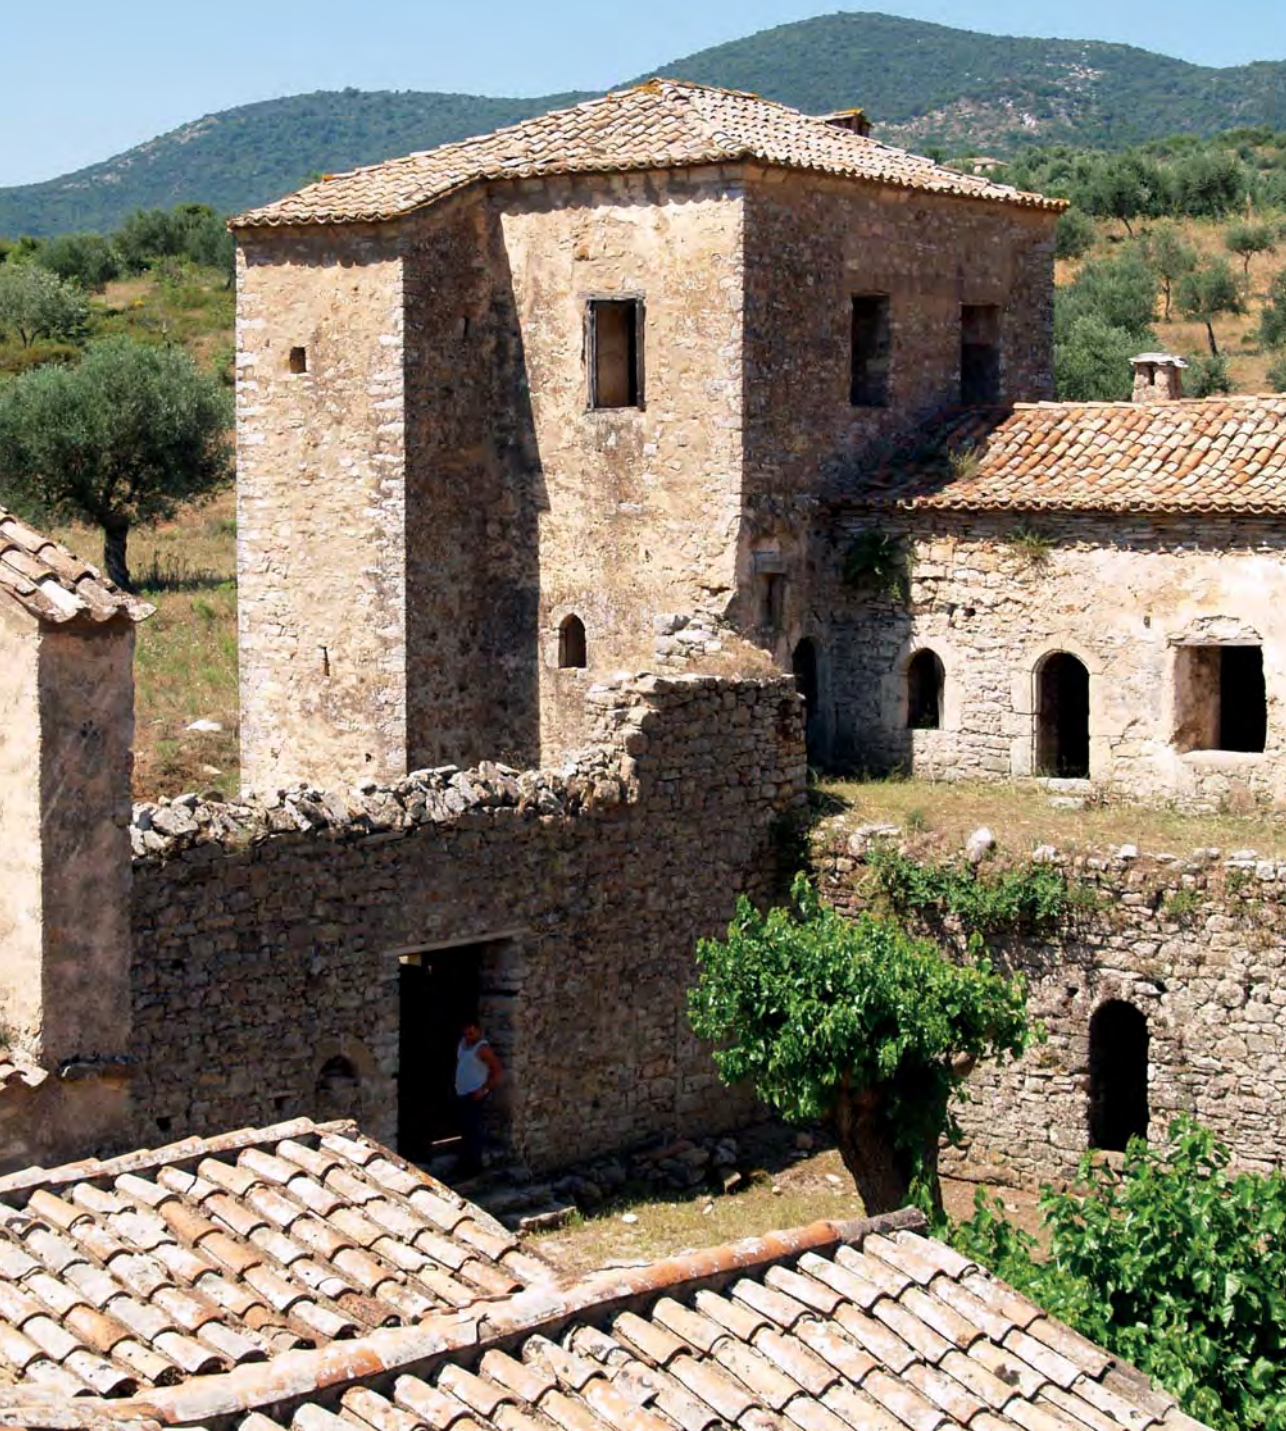
Νοτιοδυτικός πύργος. Αποψη από τα βορειοανατολικά πριν από τις εργασίες αποκατάστασης
The southwest tower. View from the northeast before the restoration

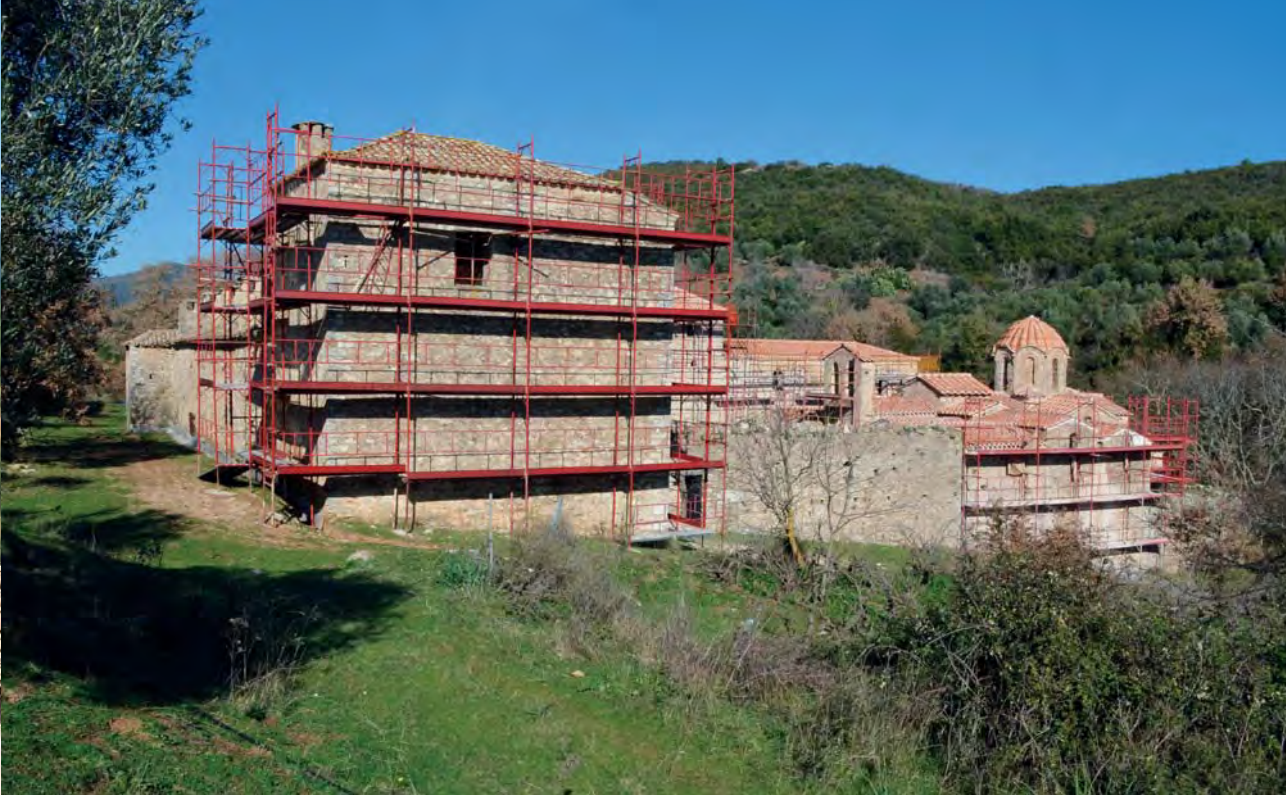
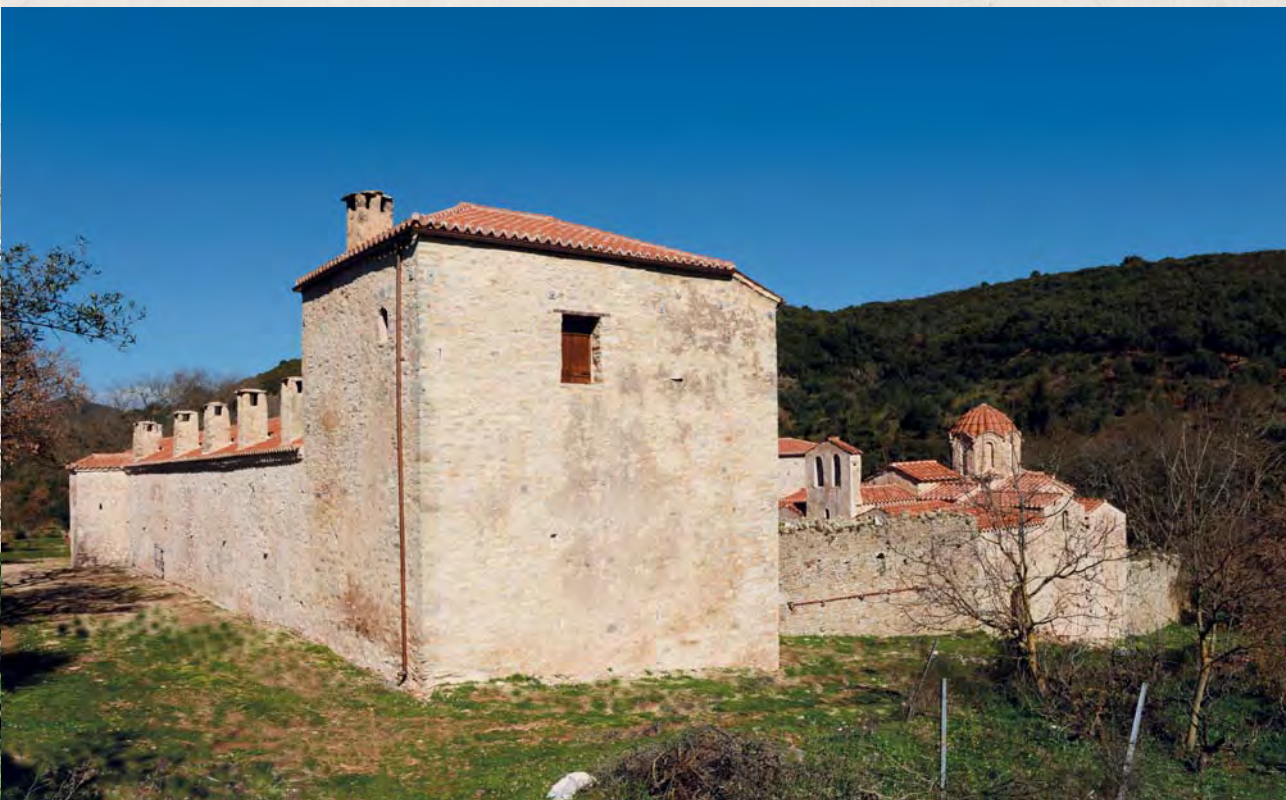
Νοτιοδυτικός πύργος. Άποψη από τα νοτιοδυτικά κατά τη διάρκεια και μετά την ολοκλήρωση των εργασιών αποκατάστασης
The southwest tower. View from the southwest during and after the restoration
