ΑΝΔΡΟΜΟΝΑΣΤΗΡΟ ΜΕΣΣΗΝΙΑΣ

ΑΝΑΣΤΗΛΩΣΗ & ΑΝΑΔΕΙΞΗ ΤΟΥ
ΜΟΝΑΣΤΗΡΙΑΚΟΥ ΣΥΓΚΡΟΤΗΜΑΤΟΣ

ANDROMONASTIRO OF MESSENIA

RESTORATION & DISPLAY
OF THE MONASTIC COMPLEX

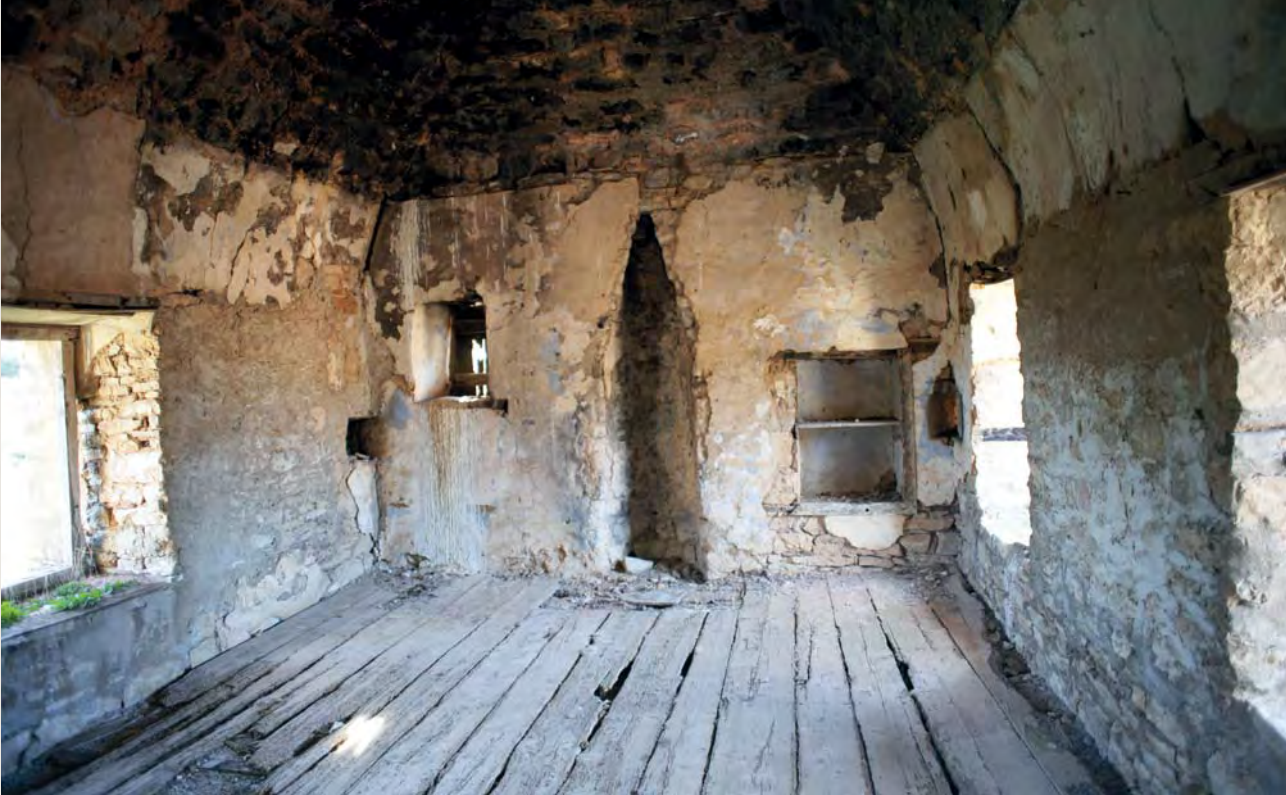
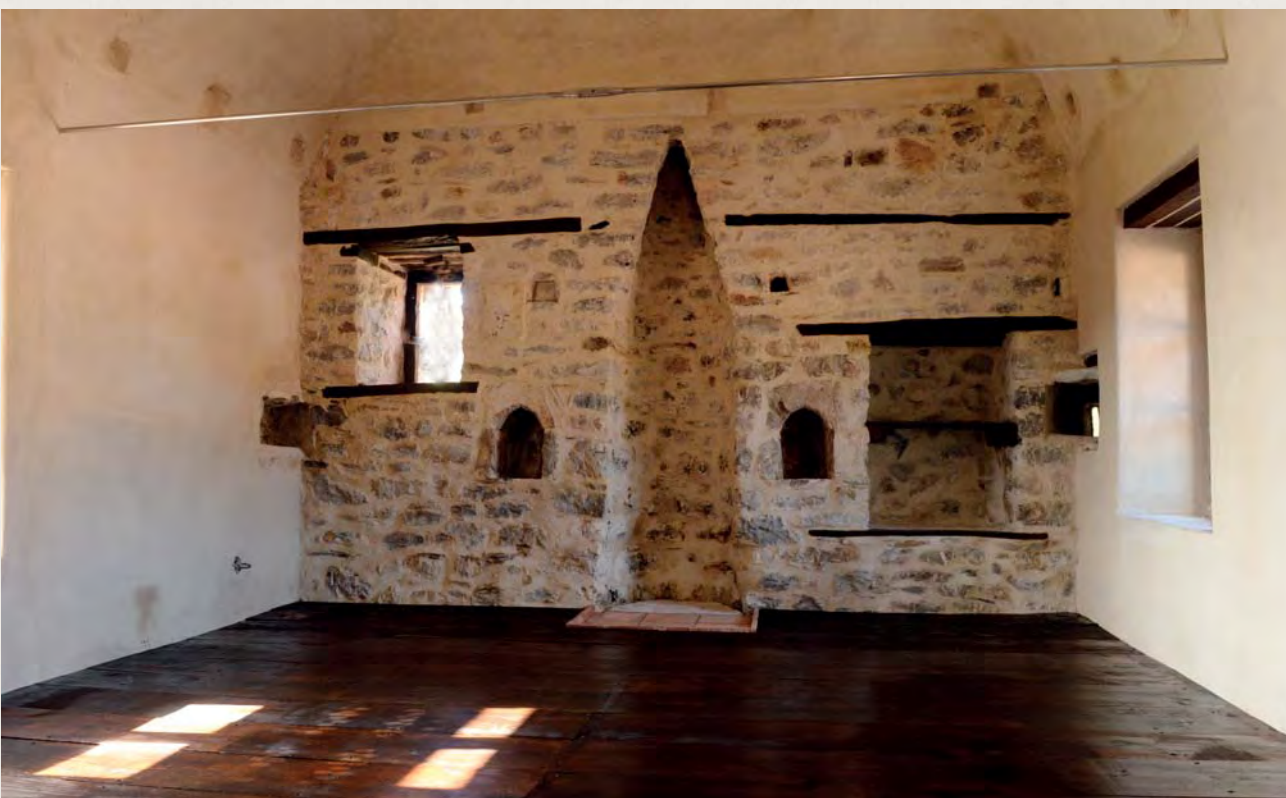
Νοτιοδυτικός πύργος. Εσωτερική άποψη του δωματίου της γ' στάθμης πριν και μετά την ολοκλήρωση των εργασιών
Southwest tower. Interior view of the room at the third level before and after the restoration

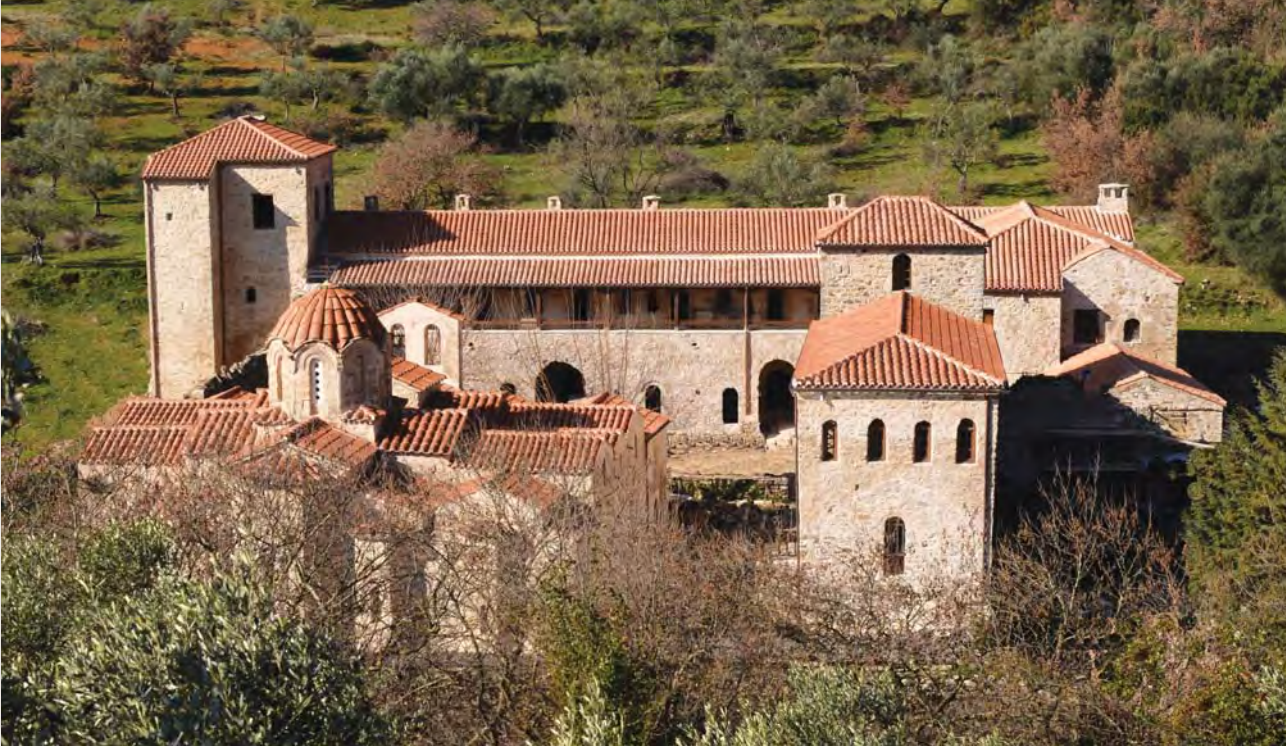
Γενική άποψη της μονής από τα ανατολικά μετά την ολοκλήρωση των εργασιών αποκατάστασης
General view of the monastery from the east after the completion of the restoration

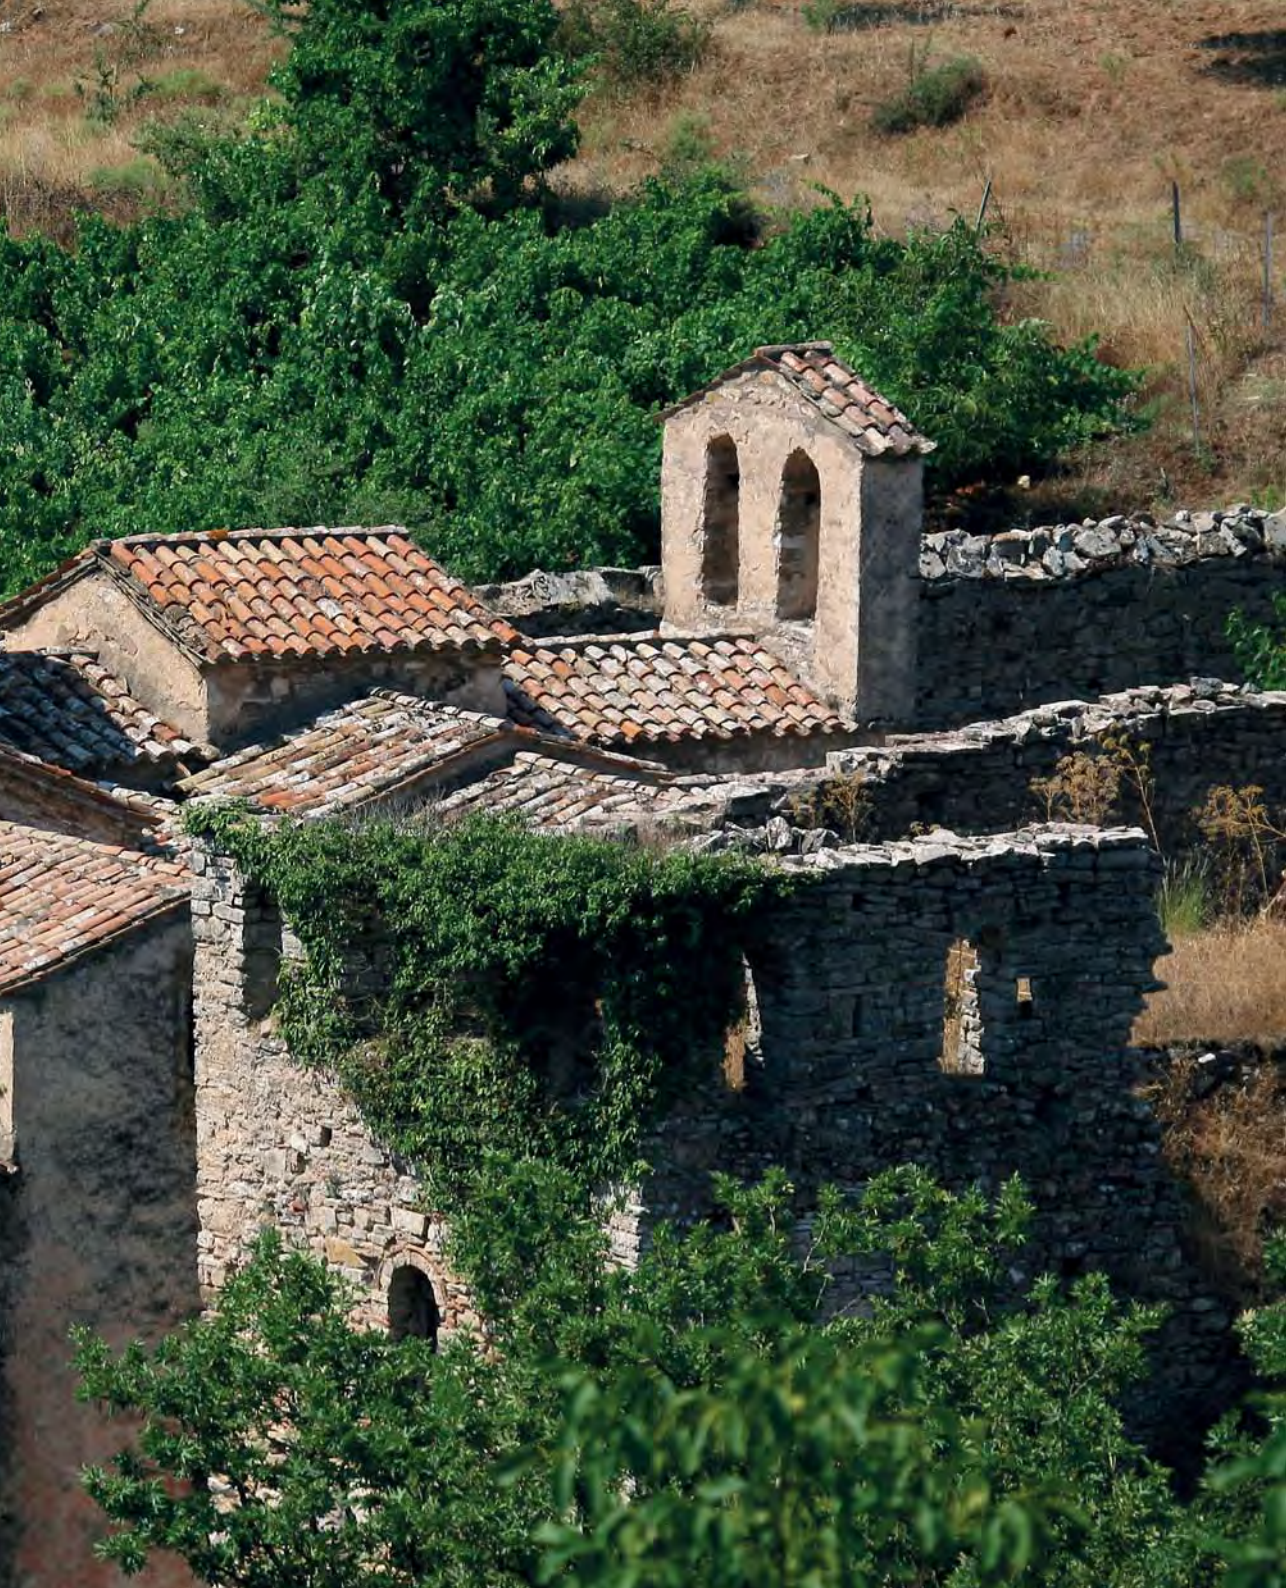
Άποψη του καθολικού από τα βορειοανατολικά πριν από τις εργασίες αποκατάστασης
The katholikon. View from the northeast before the restoration

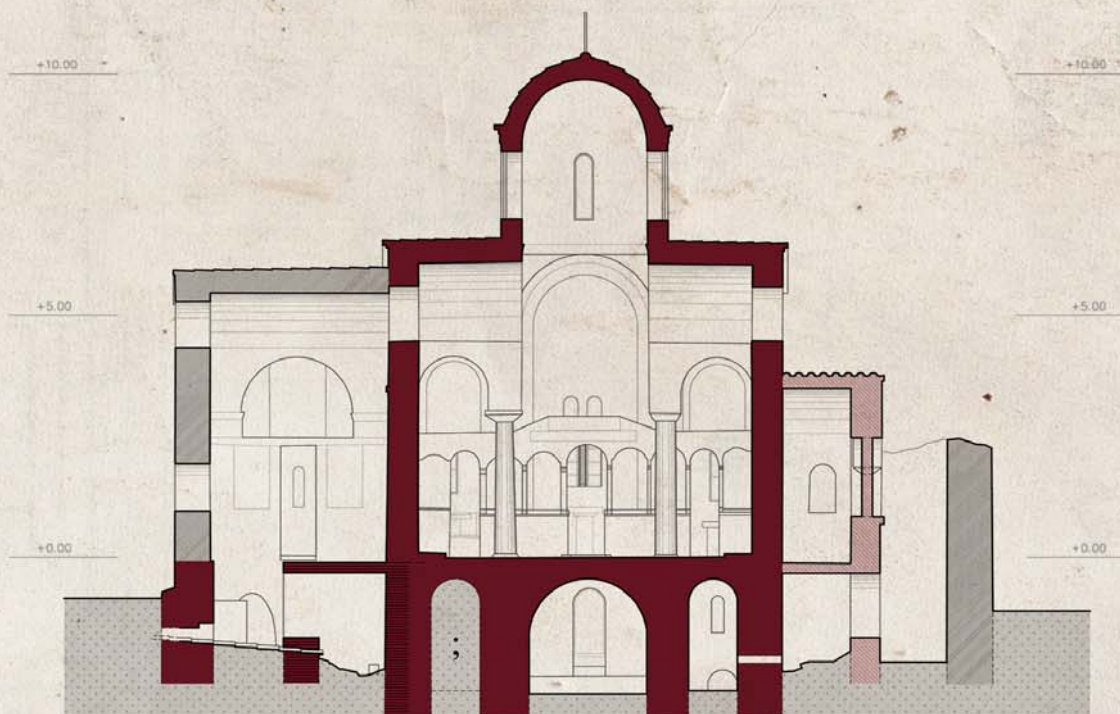
Καθολικό. Τομή κατά πλάτος με σημειωμένες τις κύριες οικοδομικές φάσεις
Section of the katholikon with the main structural phases

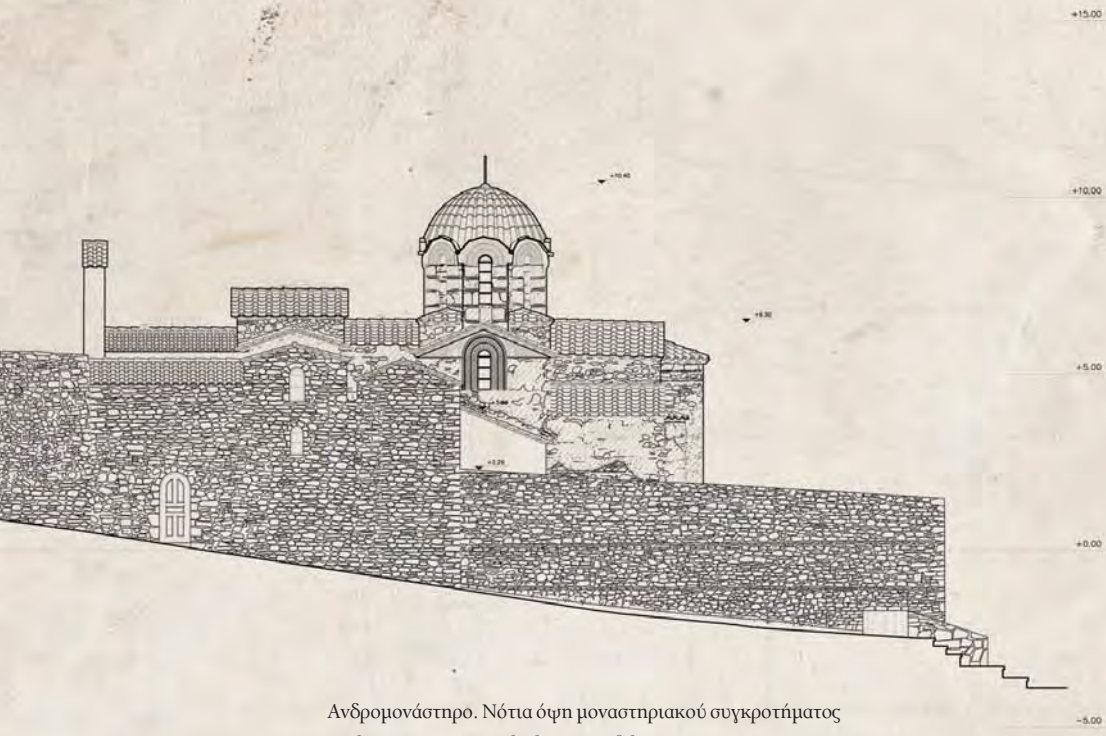
Ανδρομονάστιρο. Νότια όψη μοναστηριακού συγκροτήματος
 Andromonastiro. South elevation of the monastery

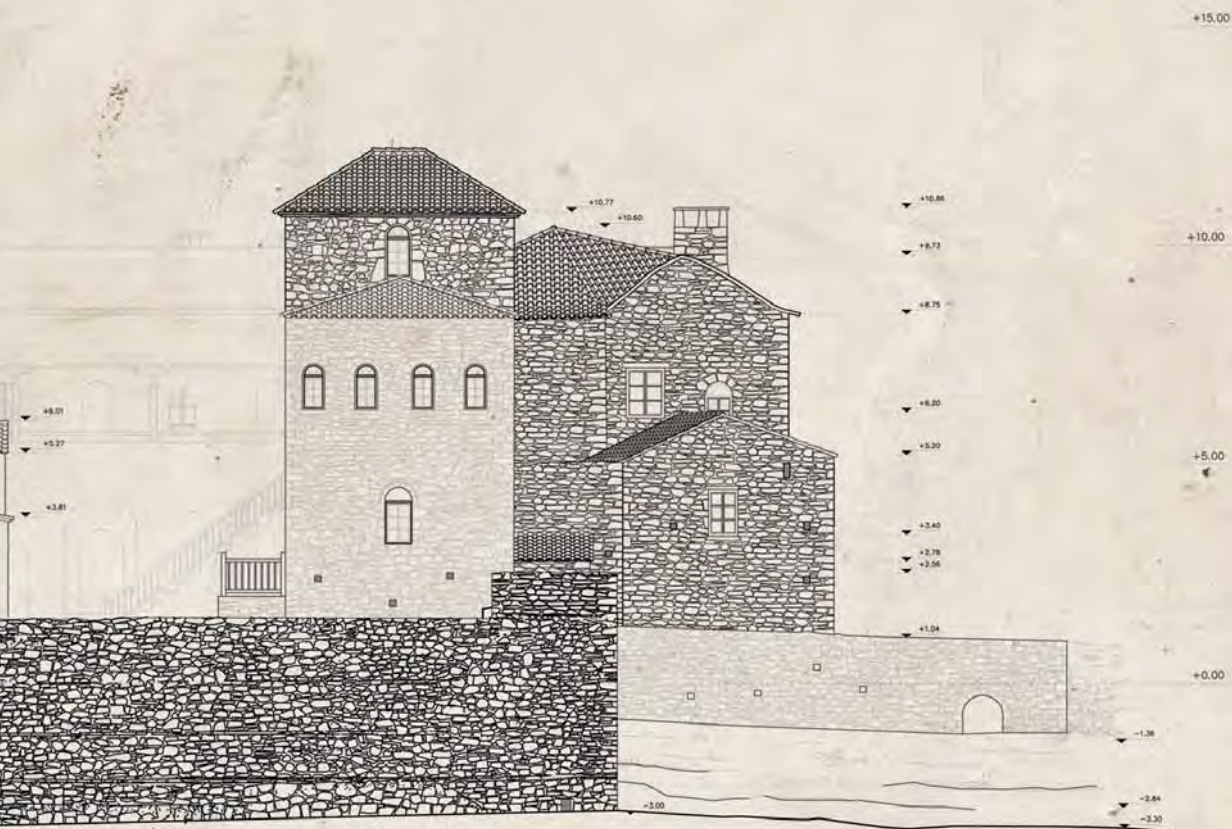
Ανδρομονάστιρο. Ανατολική όψη μοναστηριακού συγκροτήματος
Andromonastiro/ East elevation of the monastery

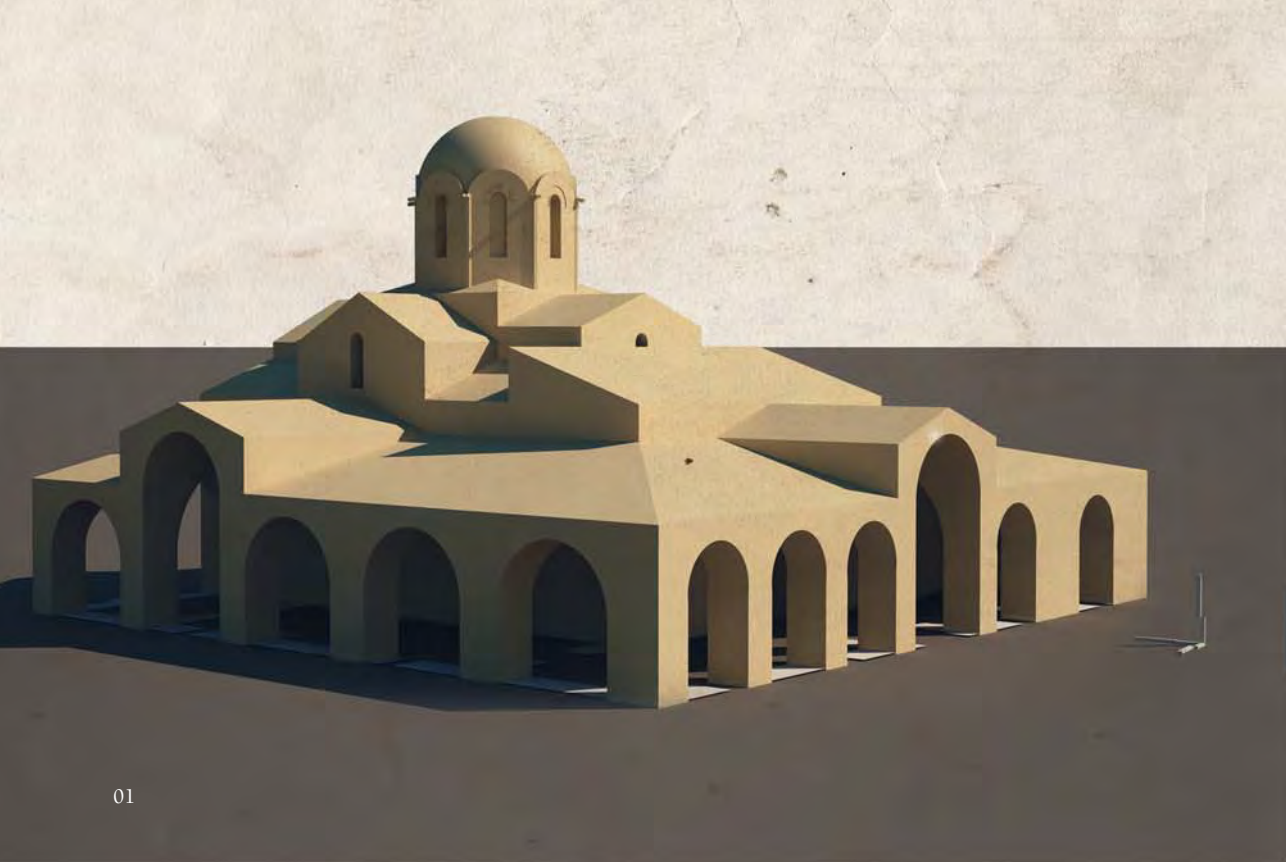
- 01 Υποθετική αναπαράσταση της αρχικής μορφής του καθολικού. Αξονομετρικό (Μ. Κάππας - Β. Βαλάκου)
Katholikon. Hypothetical reconstruction of the first structural phase. Axonometric (M. Kappas - V. Valakou)
- 02 Αξονομετρικό του καθολικού μετά τις μετασκευές των αρχών του 17ου αιώνα (Μ. Κάππας - Β. Βαλάκου)
Axonometric of the katholikon after the reconstructions of the early 17th c. (M. Kappas - V. Valakou)
- 03 Υποθετική αναπαράσταση της αρχικής μορφής του καθολικού. Αξονομετρικό (Μ. Κάππας - Β. Βαλάκου)
Katholikon. Hypothetical reconstruction of the first structural phase. Axonometric (M. Kappas - V. Valakou)
